Abbaye d'Entremont

Le cloître - 2 (2022)

Glières-Val de Borne, Haute-Savoie

RAPPORT INTERMÉDIAIRE D'OPÉRATION
CAMPAGNE 2022

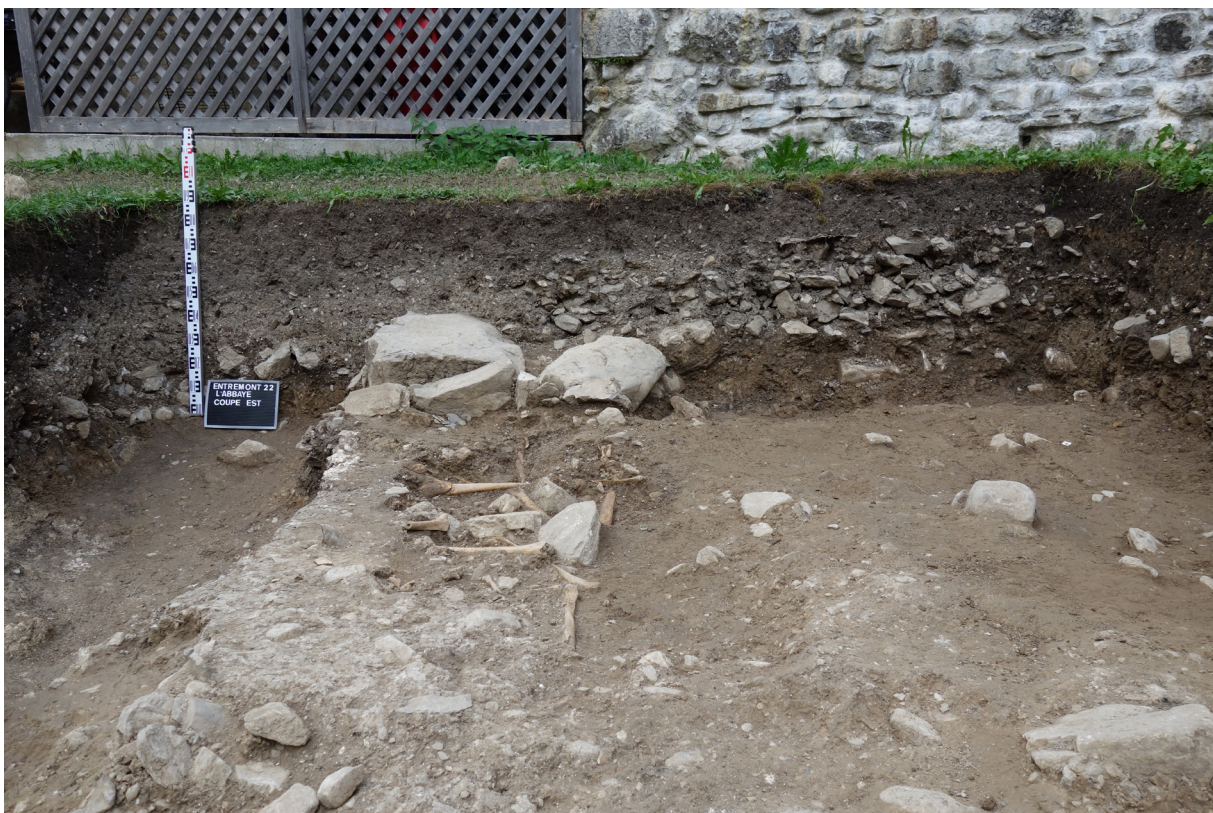
Fig. 22 - La coupe orientale photographiée à la fin de la campagne.

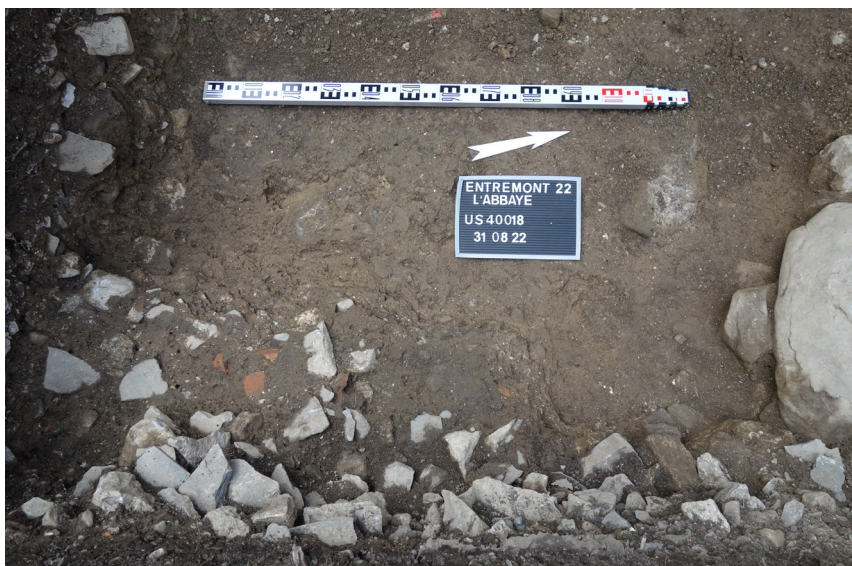
Fig. 23 - Couches relatives à la construction d'un nouveau mur de soutènement au milieu du XX^e siècle, au contact du comblement de la tranchée **TRA 4016**.

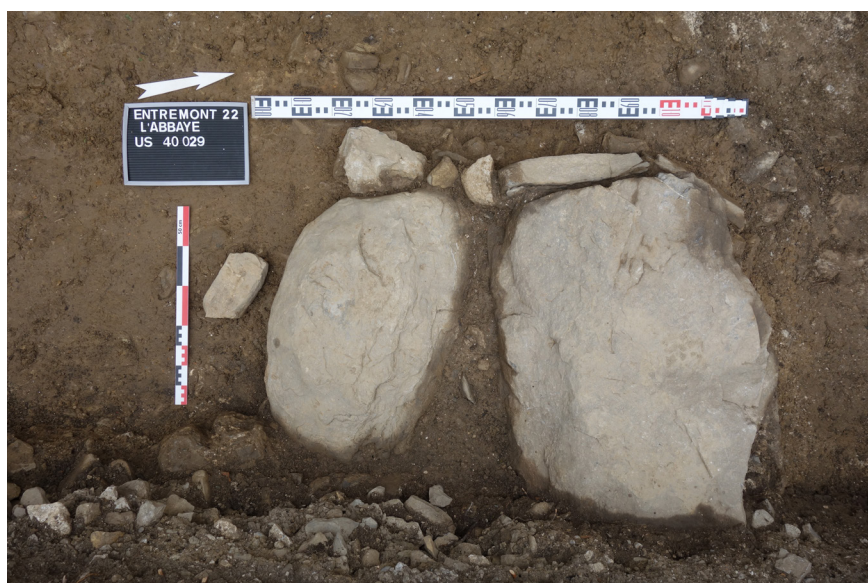
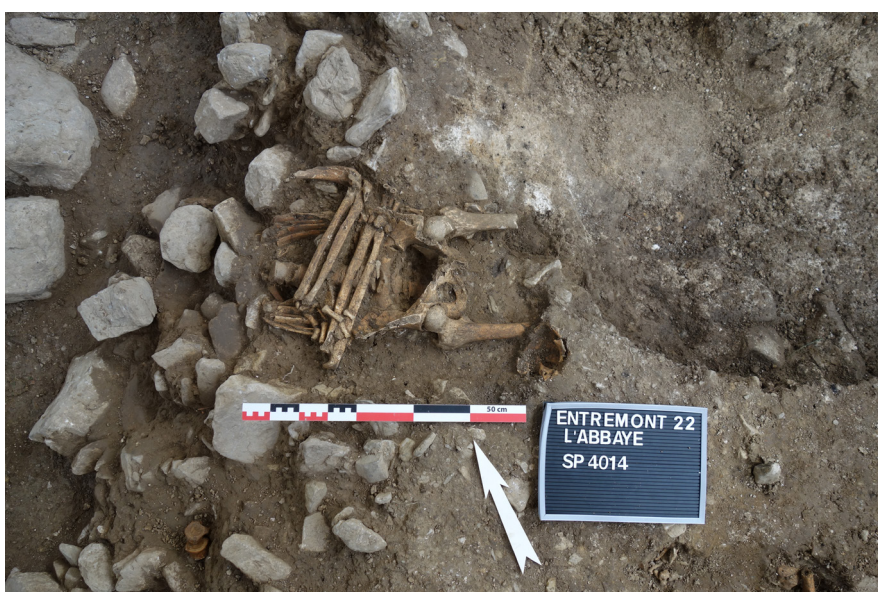
Fig. 25 - Moitié nord du sondage : comblement de la travée de construction du mur bahut du cloître **MUR 4002** (à gauche). À droite, la fosse **FOS 4018**. Au-dessus: **SEP 4014**. © Lisa Donati.

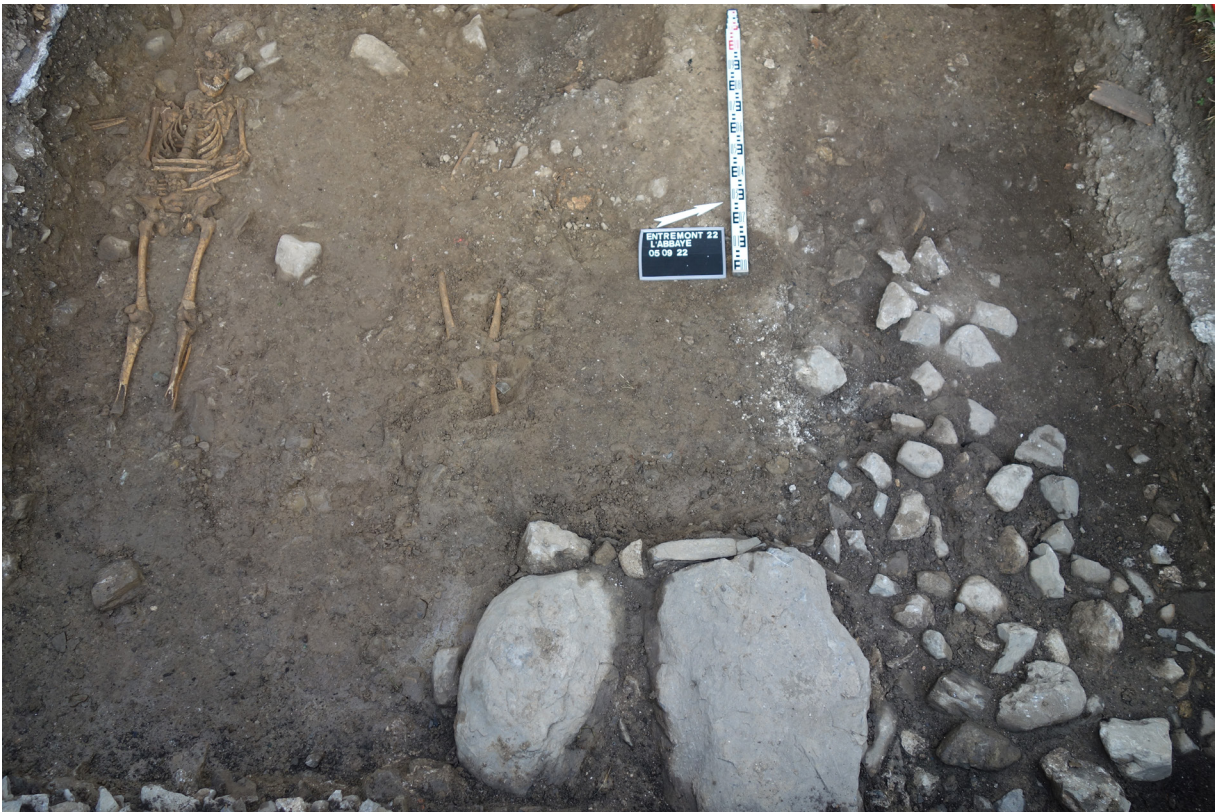
Fig. 26 - La couche de comblement *US 40 022*, dans l'angle nord-est du sondage, se trouve dans l'alignement de la zone funéraire (encaissant : *US 40 020*).

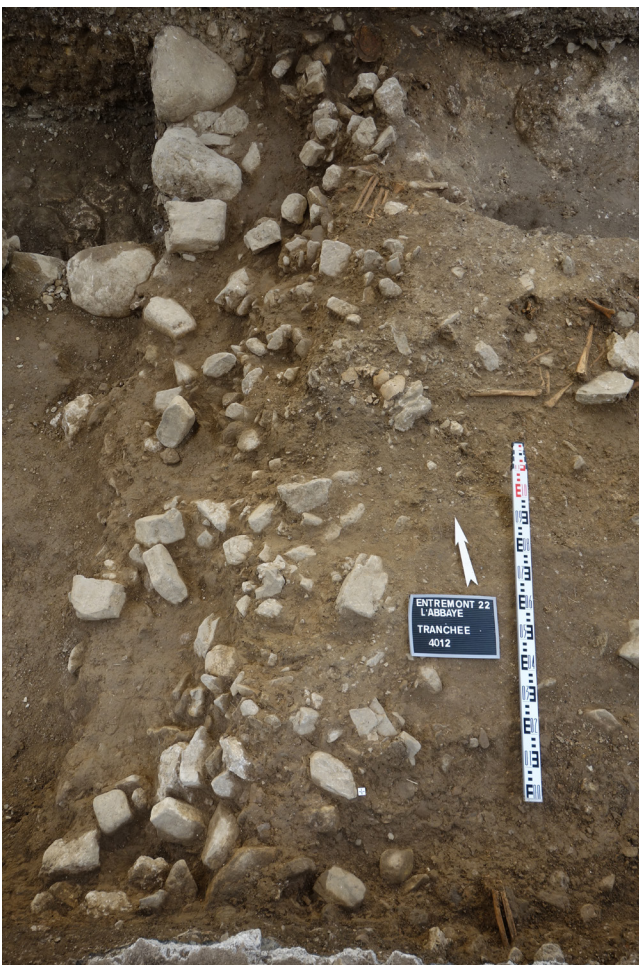
Fig. 27 - Moitié sud du sondage : comblement de la tranchée de récupération **TRA 4012** du mur bahut primitif.

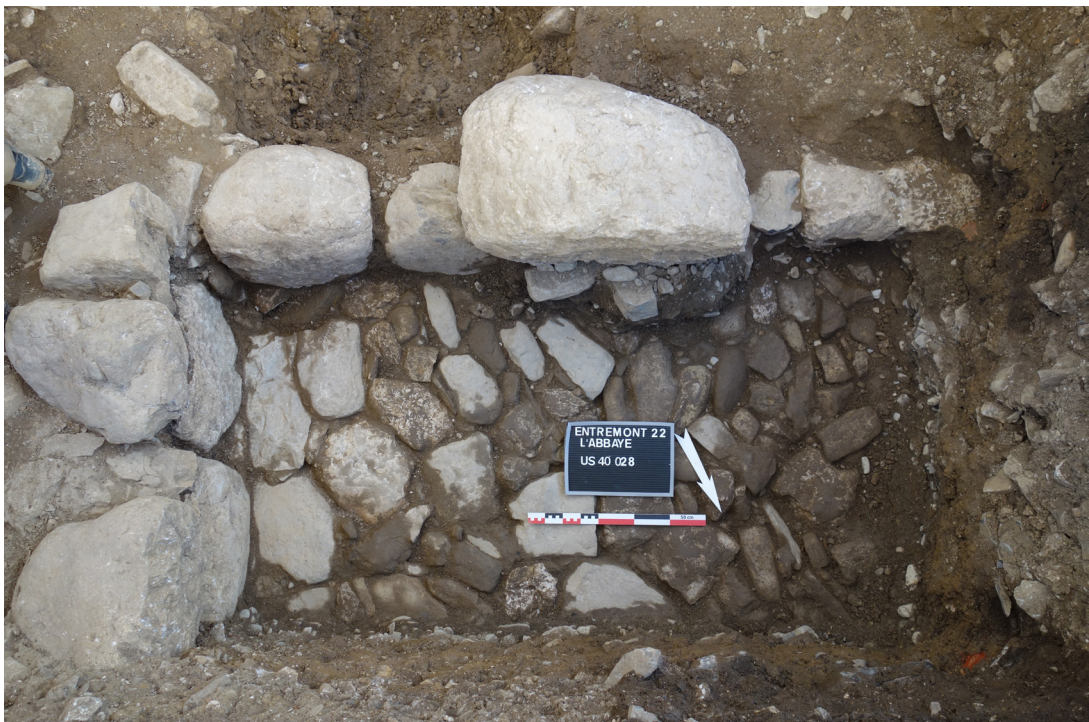
Fig. 29 - Dallage du préau du cloître et absence de négatif de canalisation dans l'angle sud-est.

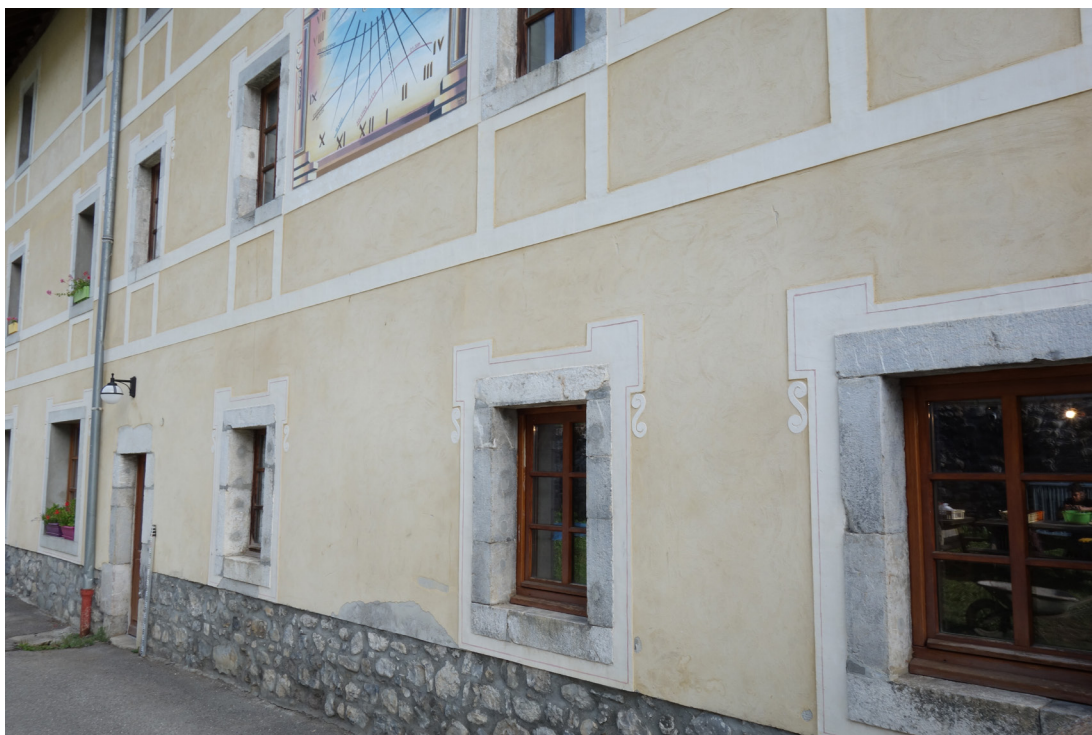
Fig. 30 - Fenêtres de la salle pédagogique du musée d'Entremont au rez-de-chaussée de l'aile nord du couvent (FEN 2005, et FEN 2006 – au premier-plan).

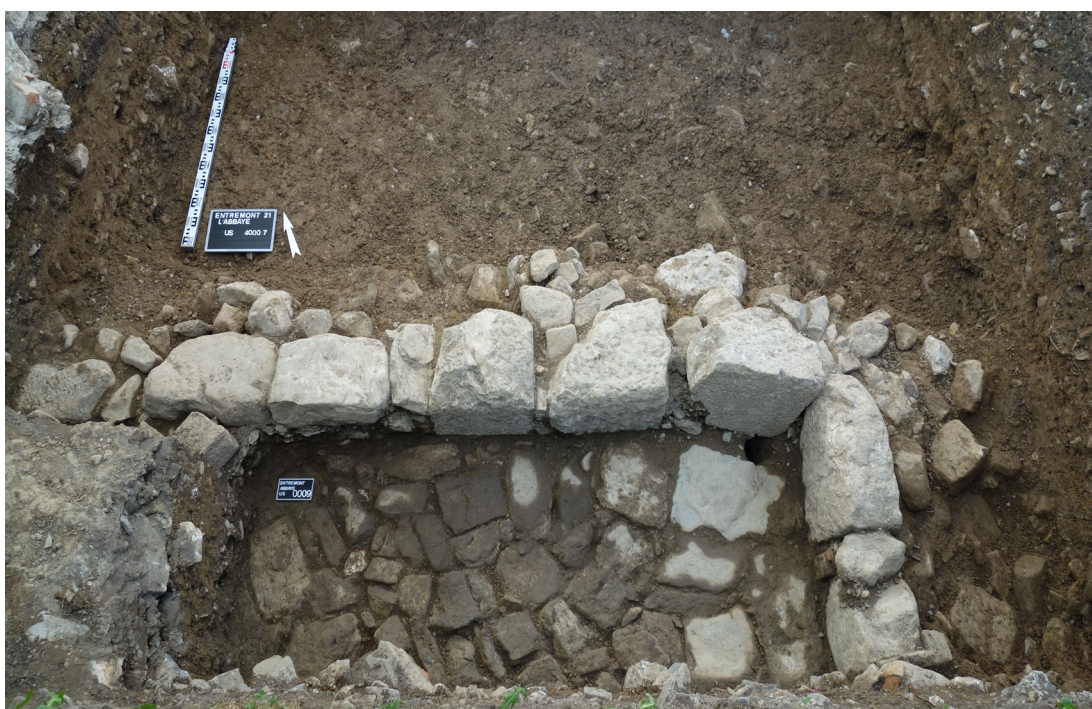
Fig. 31 - L'angle nord-est du préau du cloître découvert en 2021.

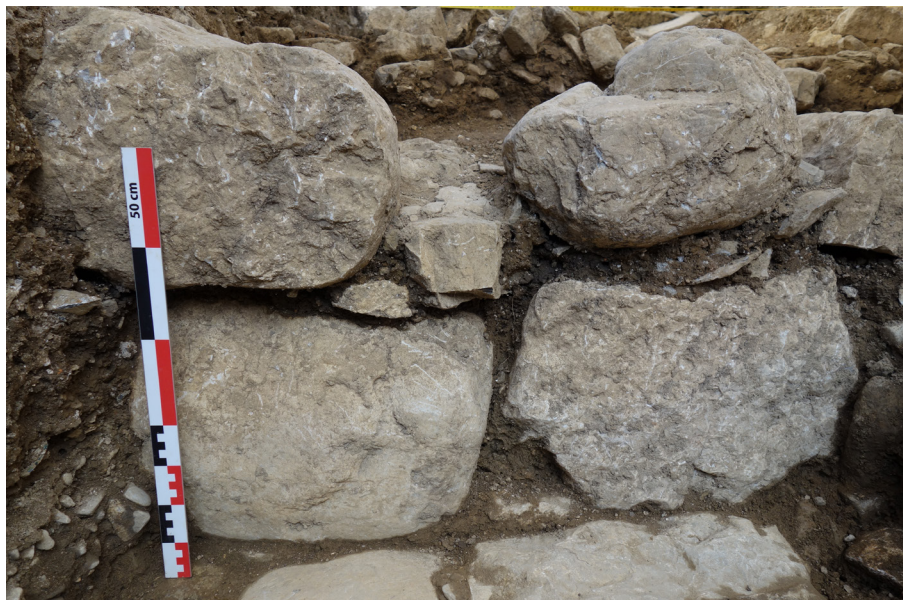
Fig. 32 - MUR 4002 : deux assises conservées.

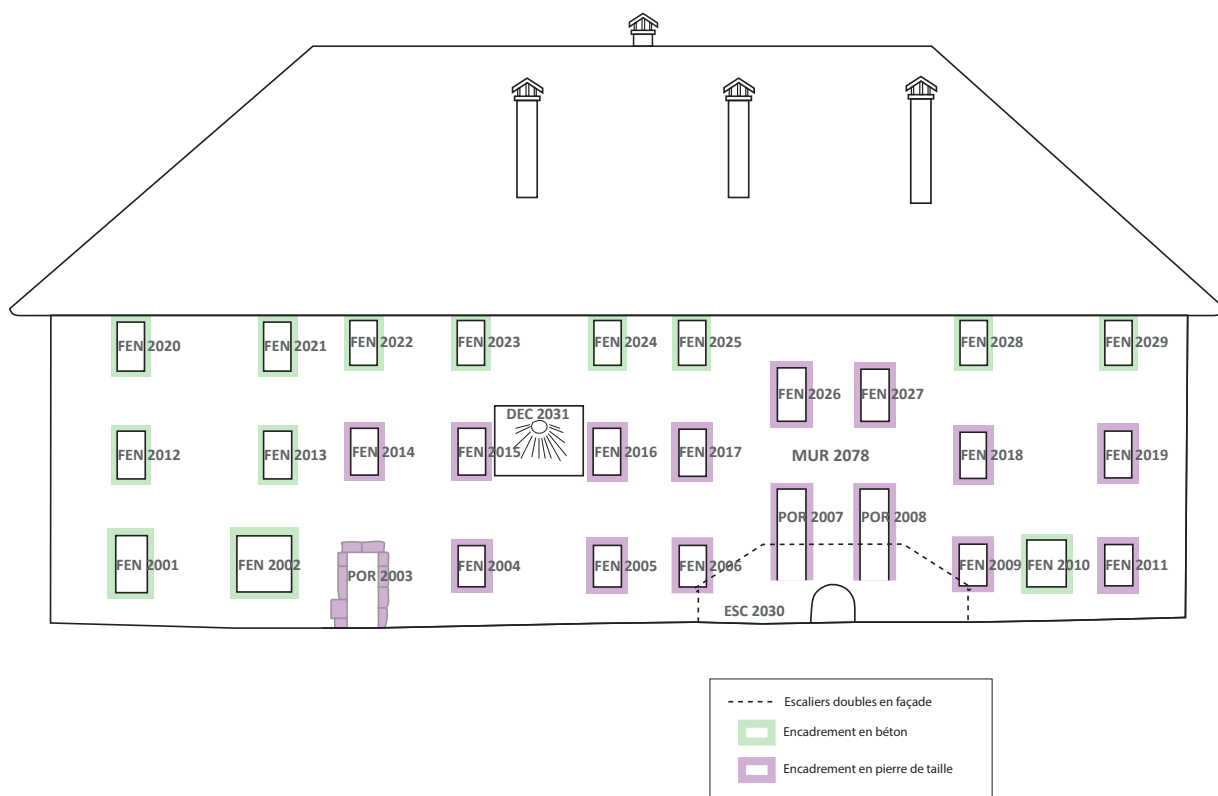
Planche III

-Façade sud de l'aile nord de l'ancien couvent. DAO L. Donati, d'après orthoimages A2G (sans échelle).

-Façade nord de l'église. DAO L. Donati, d'après relevés scanner laser A2G.

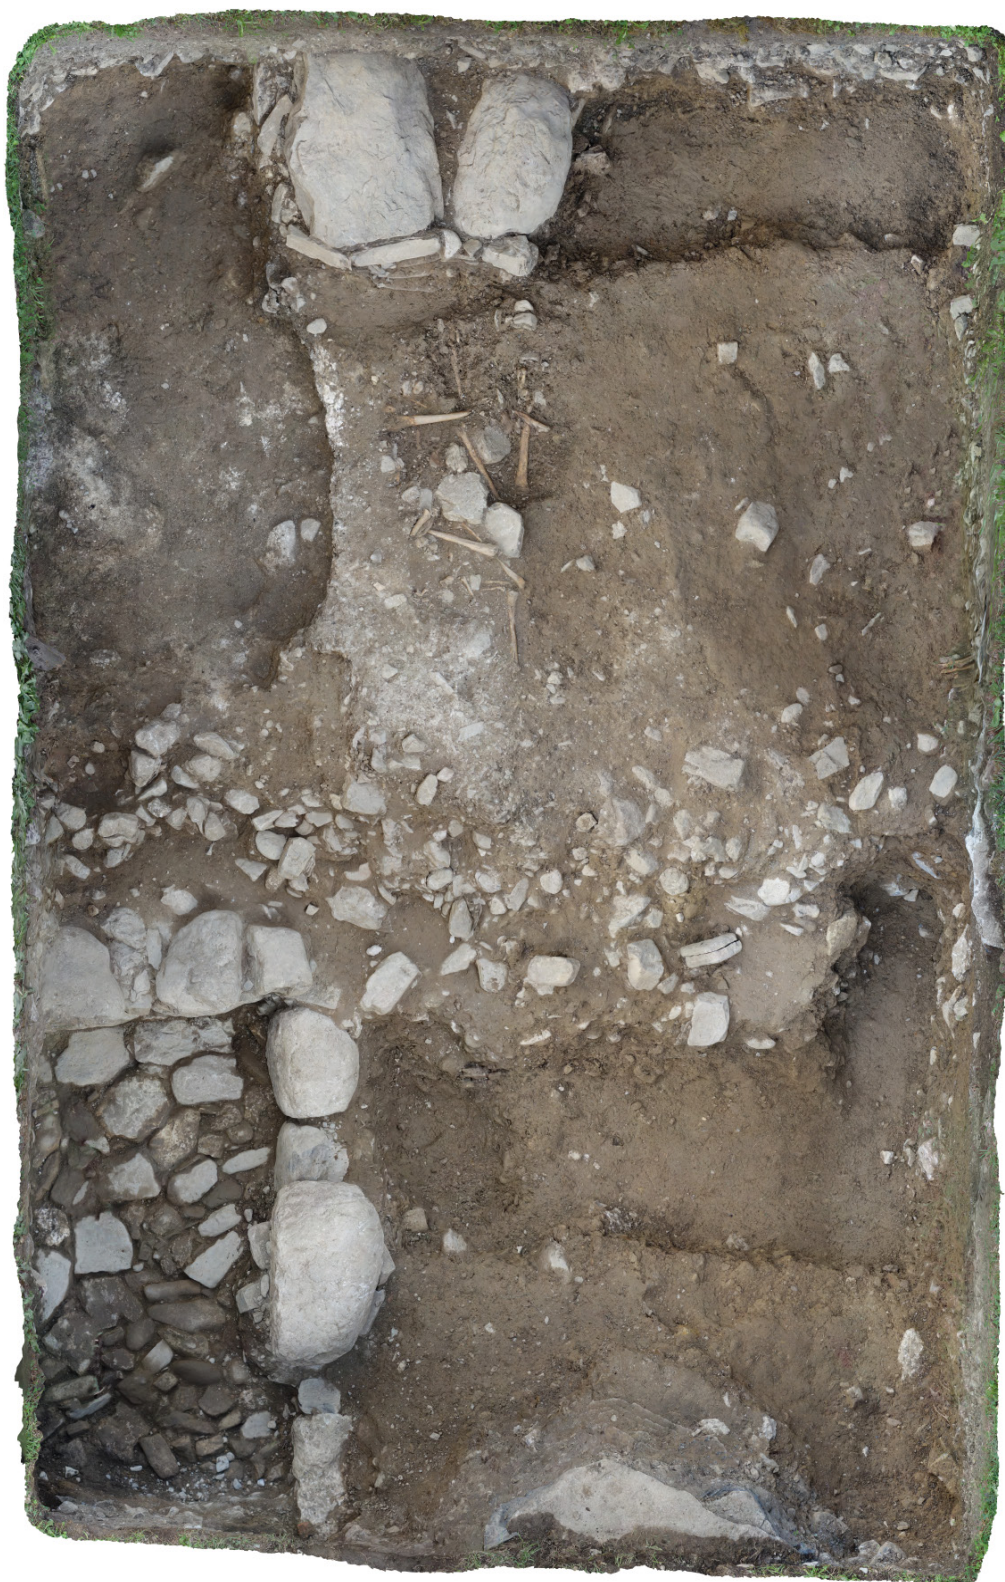
Planche IX

Orthoimage du fond de sondage.
