Abbaye d'Entremont. Le cloître-2 (2022)

LE CLOÎTRE - 2

**GLIÈRES-VAL DE BORNE (74212)
CHEF-LIEU**

**RAPPORT INTERMÉDIAIRE D'OPÉRATION
CAMPAGNE 2022**

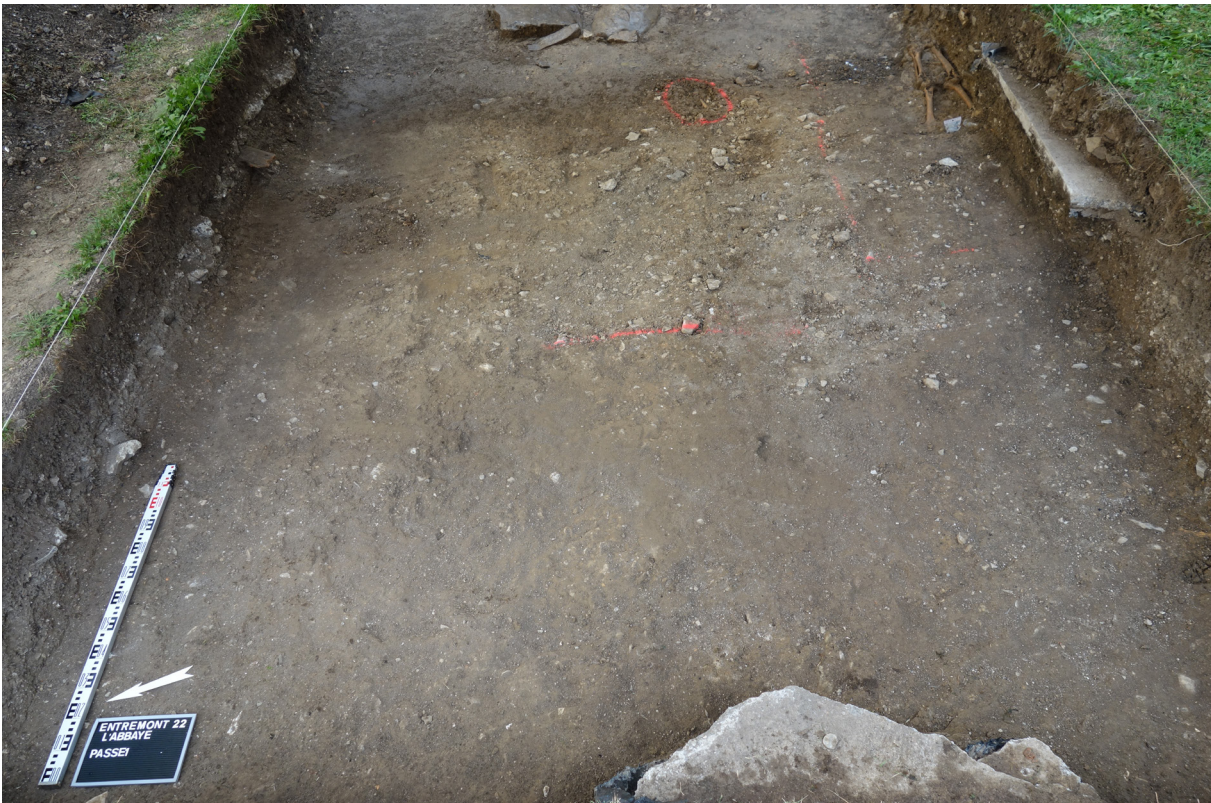
Fig. 21 - Début de la fouille. Le décapage a rapidement mis en évidence les premières sépultures.

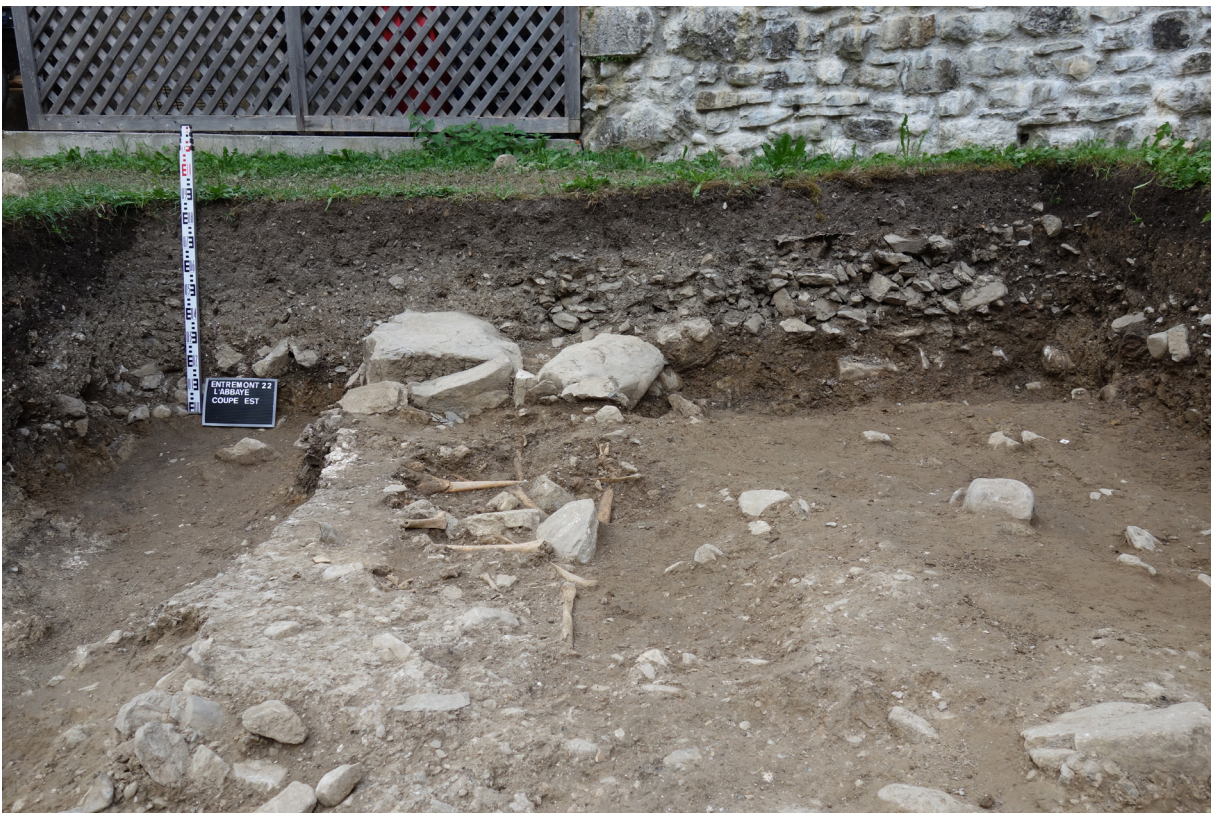
Fig. 22 - La coupe orientale photographiée à la fin de la campagne.

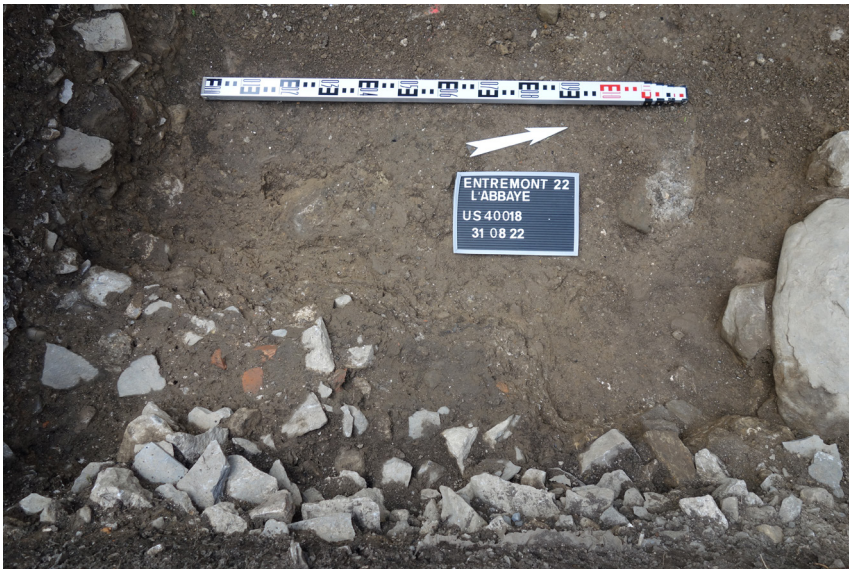
Fig. 23 - Couches relatives à la construction d'un nouveau mur de soutènement au milieu du XX^e siècle, au contact du comblement de la tranchée **TRA 4016**.

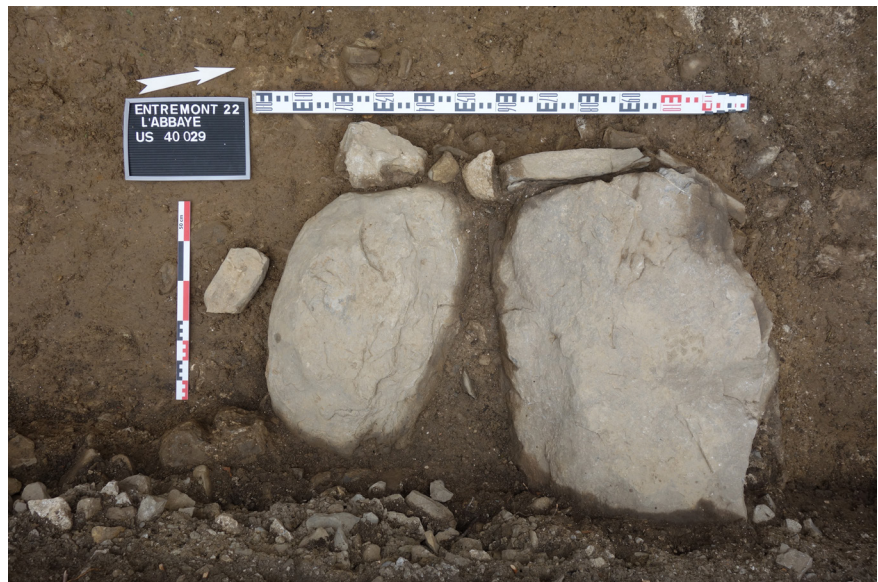
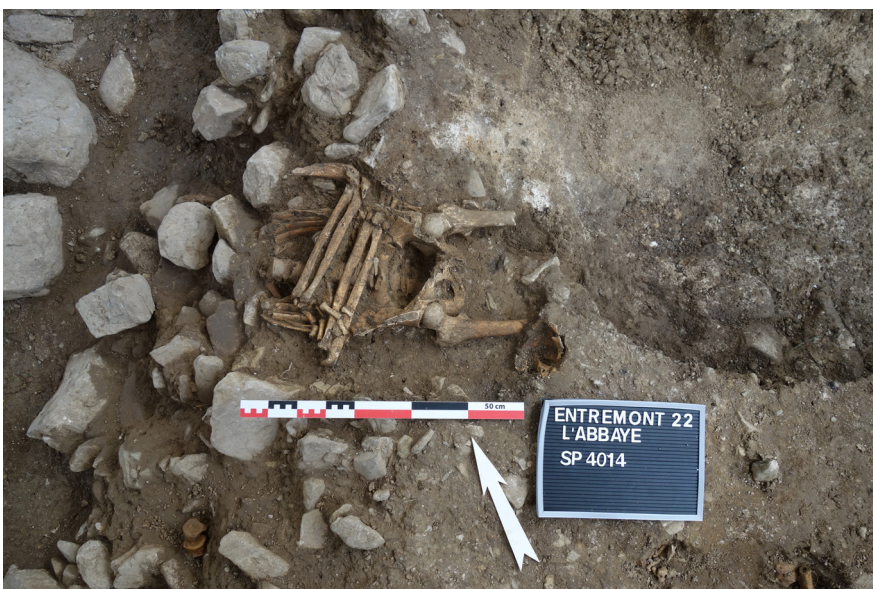
Fig. 24 - Le massif **US 40 029/MUR 3002**, dans la coupe orientale du sondage.

Fig. 25 - Moitié nord du sondage : comblement de la travée de construction du mur bahut du cloître **MUR 4002** (à gauche). À droite, la fosse **FOS 4018**. Au-dessus: **SEP 4014**. © Lisa Donati.

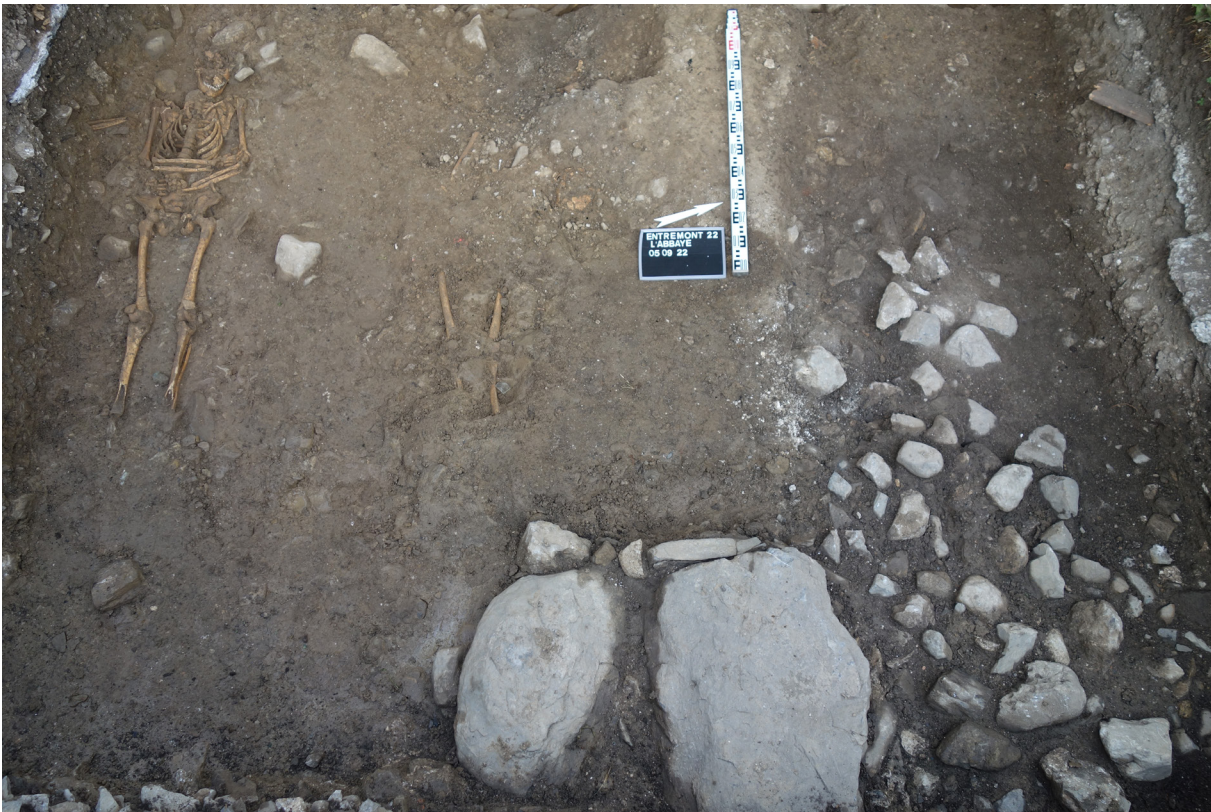
Fig. 26 - La couche de comblement *US 40 022*, dans l'angle nord-est du sondage, se trouve dans l'alignement de la zone funéraire (encaissant : *US 40 020*).

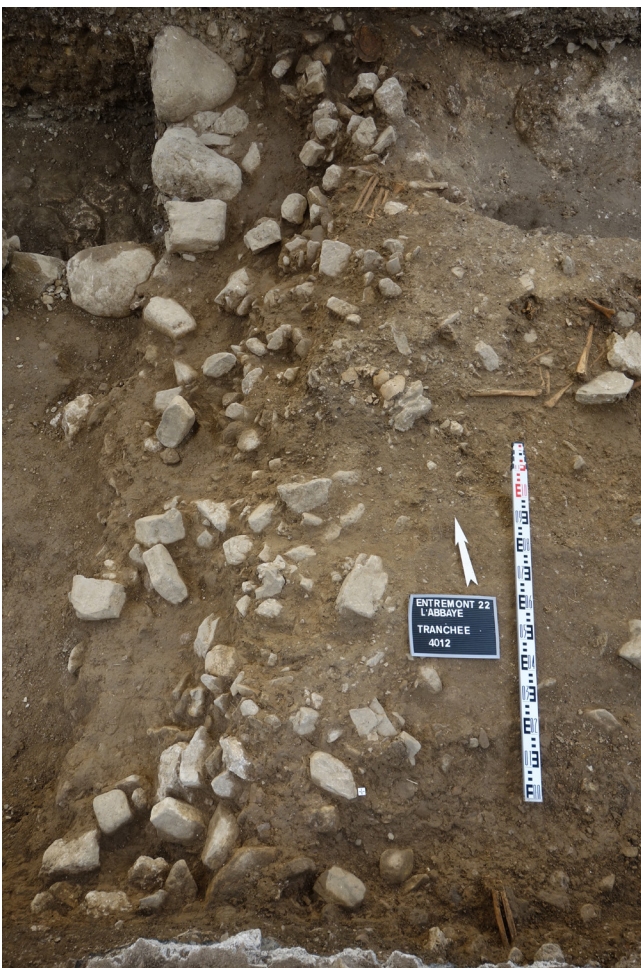
Fig. 27 - Moitié sud du sondage : comblement de la tranchée de récupération *TRA 4012* du mur bahut primitif.

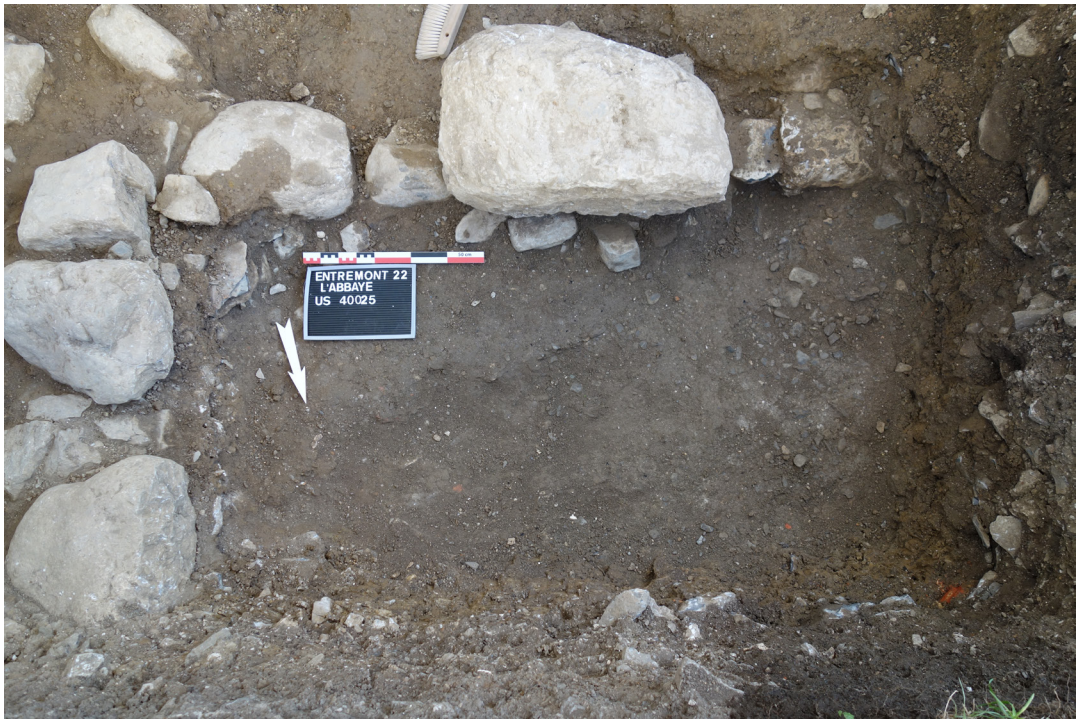
Fig. 28 - Angle sud-est du préau du cloître formé par les murs **MUR 4002** et **4011**, et *US 40 025*.

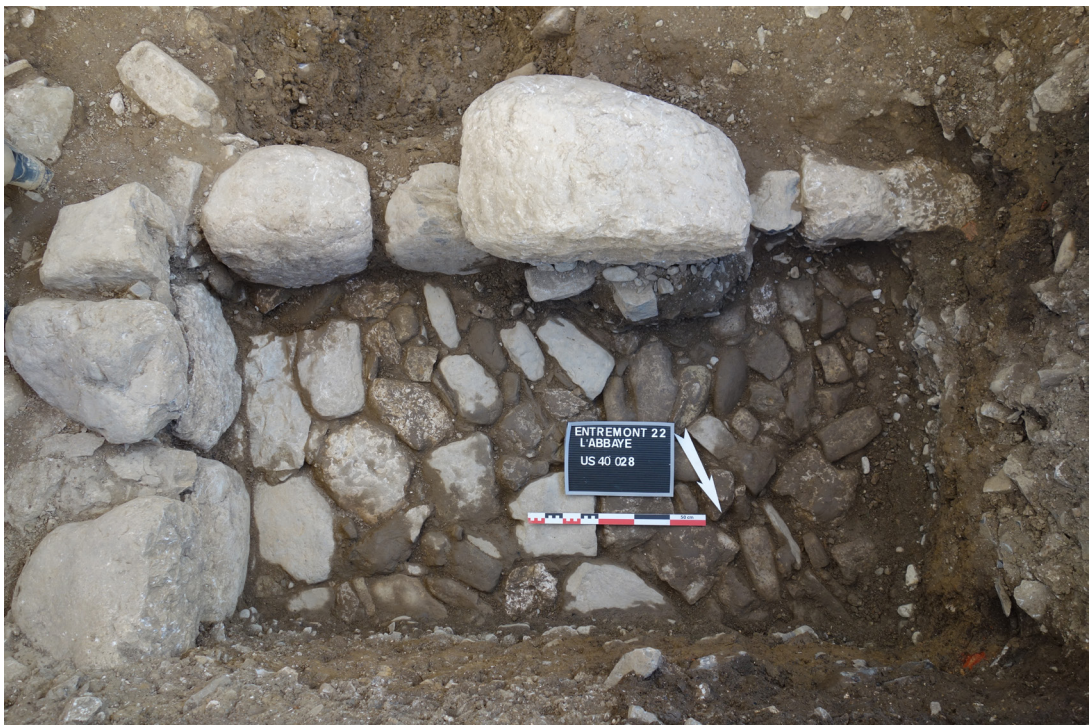
Fig. 29 - Dallage du préau du cloître et absence de négatif de canalisation dans l'angle sud-est.

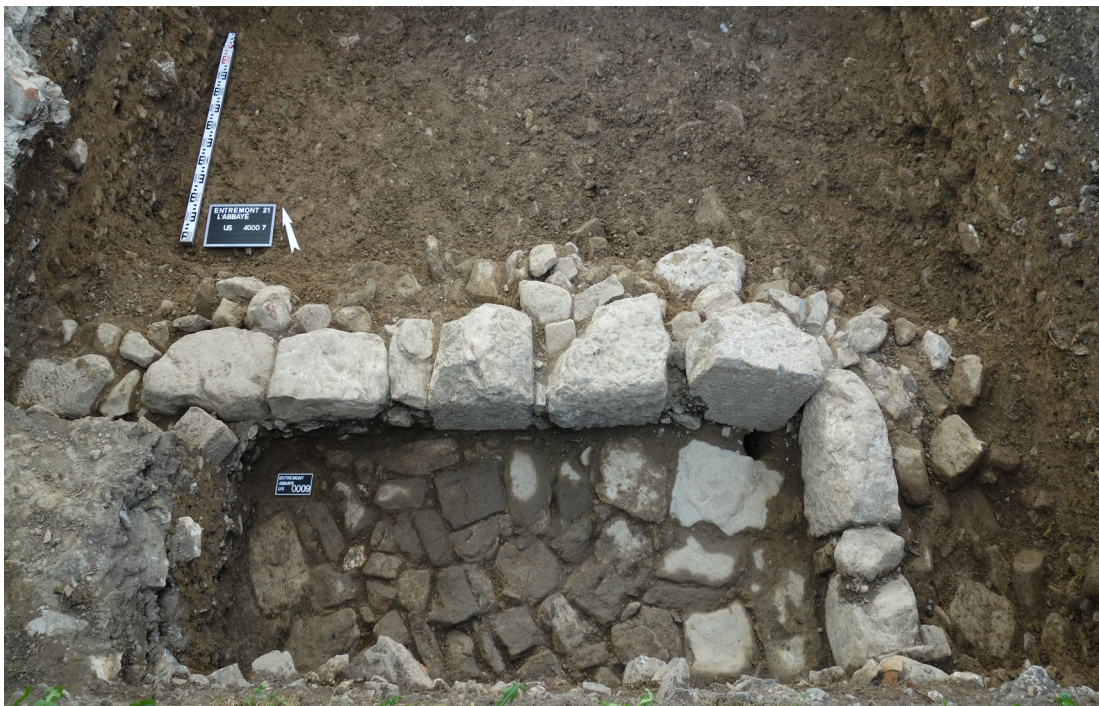
Fig. 31 - L'angle nord-est du préau du cloître découvert en 2021.

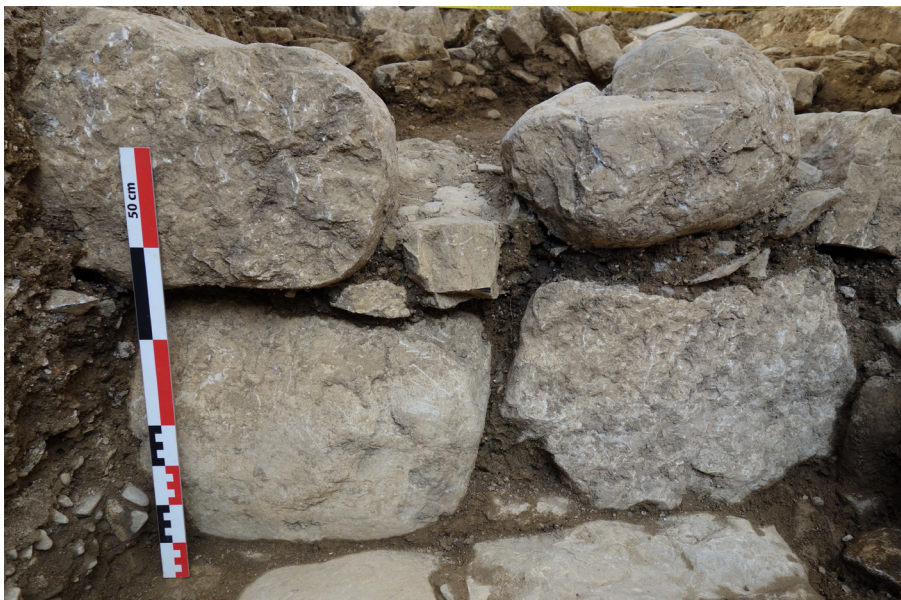
Fig. 32 - MUR 4002 : deux assises conservées.

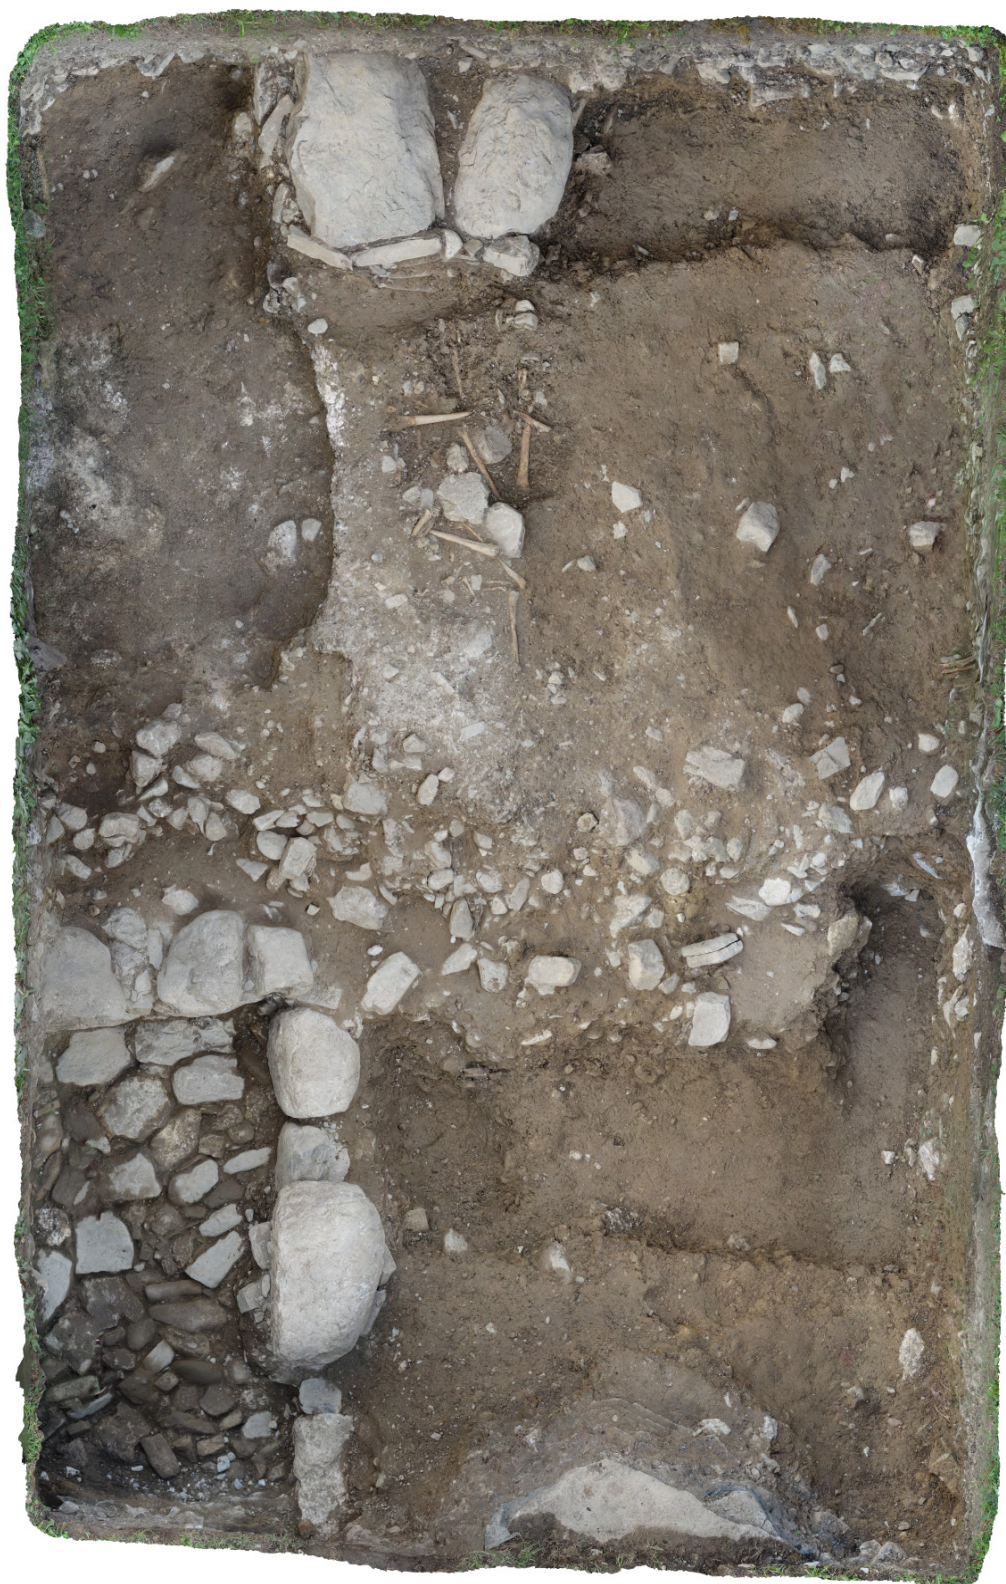
Planche IX

Orthoimage du fond de sondage.

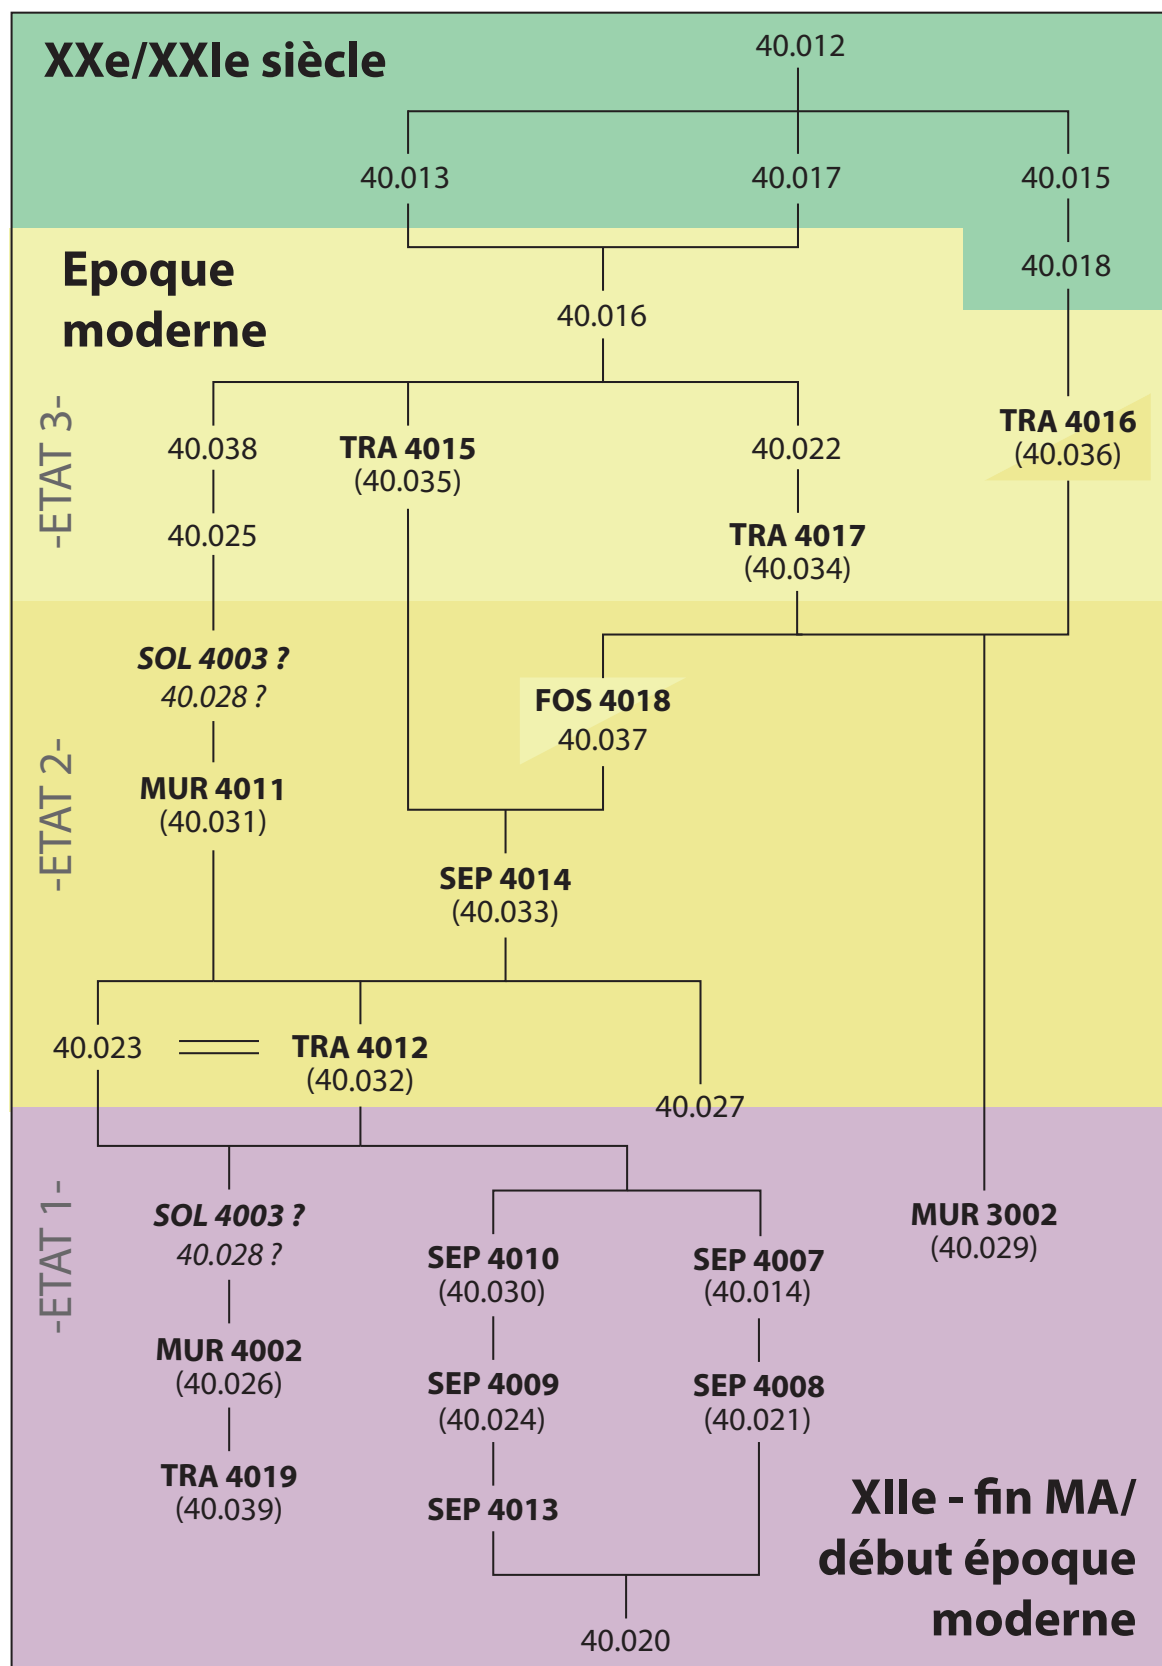
DIAGRAMME DE HARRIS

Les résultats présentés ci-dessous seront à affiner en fonction des datations obtenues par radiocarbone.
