## Abbaye d'Entremont. Le cloître-3 (2023)

# Abbaye d'Entremont Le cloître - 3 (2023)

Glières-Val de Borne, Haute-Savoie

RAPPORT INTERMÉDIAIRE D'OPÉRATION  
CAMPAGNE 2023

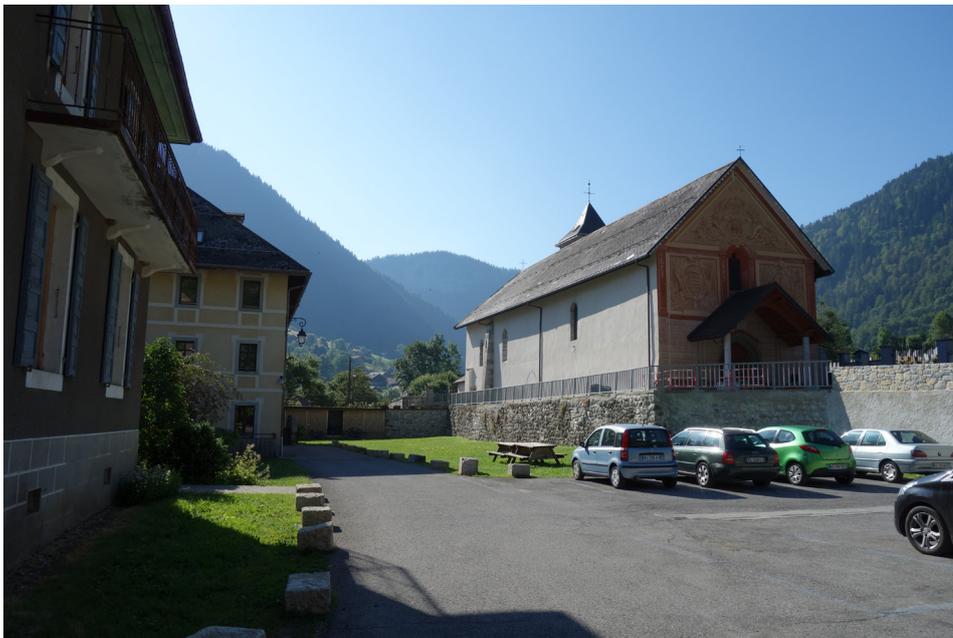
**Fig. 7** - Site abbatial d'Entremont. À droite, l'église paroissiale (sud) et à gauche, l'aile nord du couvent. Entre les deux se trouve la parcelle n° 16.

L'ancien site abbatial d'Entremont (pl. I et II) se présente dans un état très semblable à celui de l'abbaye de Sixt en raison de la disparition, à une date inconnue pour le moment, mais postérieure à 1776, de ses ailes latérales. Ne subsistent aujourd'hui que l'aile nord du couvent et l'église au sud (fig. 7).

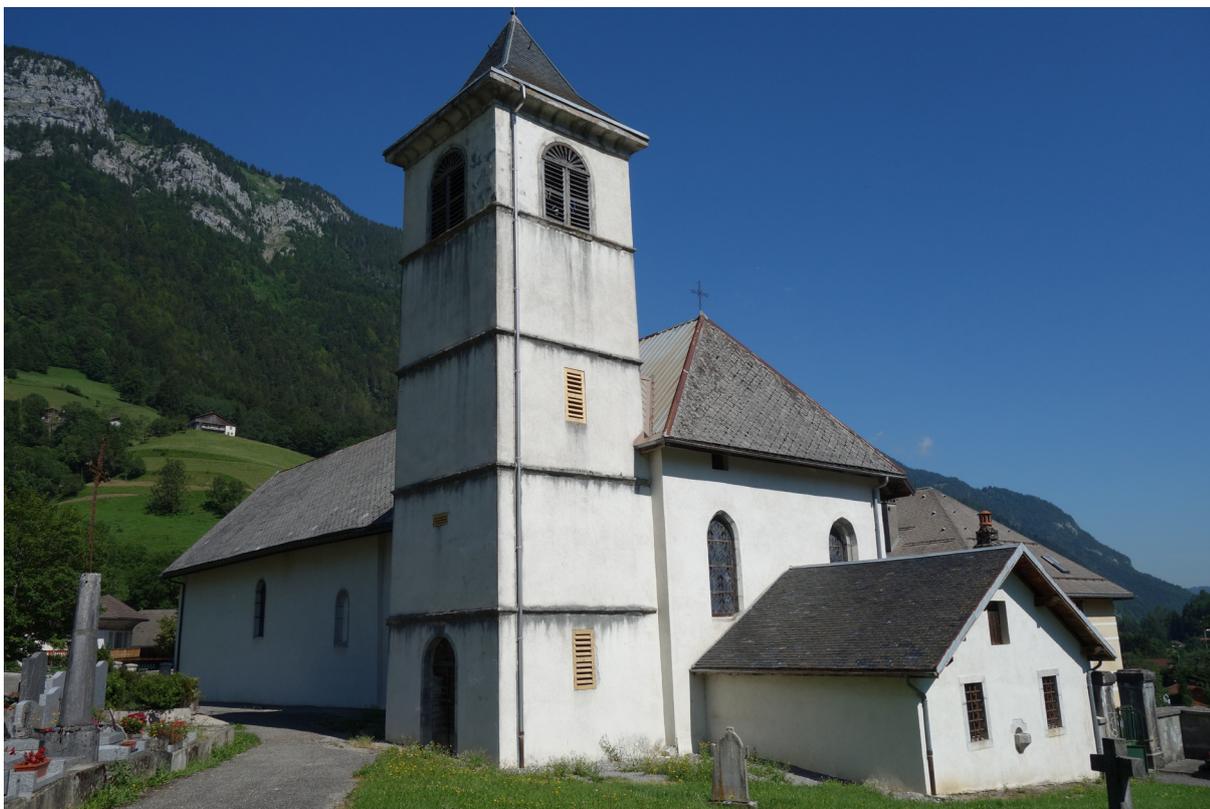
**Fig. 8** - Église d'Entremont. Le chevet, le clocher et la sacristie datent du XVIII<sup>e</sup> siècle.

L'ancienne église abbatiale et paroissiale, désormais uniquement paroissiale, est construite sur une terrasse surplombant le reste des bâtiments conventuels du côté sud du site. Elle mesure 35,40 m de longueur dans l'œuvre (40,40 m de longueur sacristie comprise) pour une largeur au niveau de la façade de 10 m, mais seulement de 9,20 m au niveau du chevet plat en raison d'un double épaulement. Cette église est composée d'un vaisseau unique dont le mur de façade est orné de peintures murales datées de l'époque moderne, tandis que le chevet plat, bâti au XVIII<sup>e</sup> siècle, est partiellement dissimulé par une sacristie (fig. 8). La tour carrée du clocher est accolée au sanctuaire du côté sud où se trouve le cimetière. Un millésime gravé sur la porte indique « 1767 ». La moitié orientale de l'édifice est richement meublée et décorée : le chœur liturgique et ses stalles de la fin du XV<sup>e</sup> siècle sont conservés (CHASSANY 2001), de même qu'un riche retable de 1685<sup>7</sup>. Dans la nef se trouvent des fonts baptismaux gravés du millésime « 1503 ». Dans la sacristie, le trésor de l'église comprend d'anciens reliquaires et des vêtements liturgiques. Quelques vestiges archéologiques témoignent de différentes phases de travaux : dans le parement extérieur du mur gouttereau nord, on observe l'arc brisé d'une ancienne porte qui devait assurer la liaison avec le couvent situé au nord de la terrasse de l'église (fig. 9, pl. III). À l'arrière du retable, des colonnes et départs de voûtes attestent la destruction du mur de chevet ancien et sa réfection au XVIII<sup>e</sup> siècle.

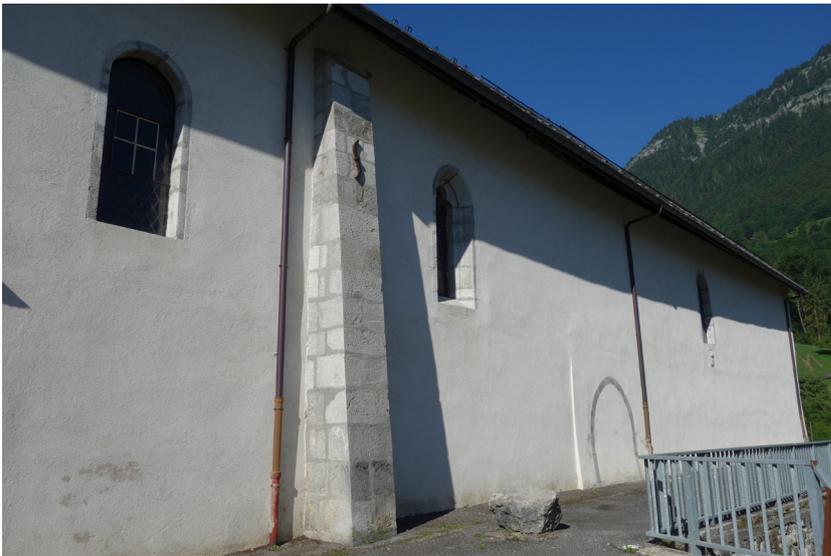
**Fig. 9** - Mur gouttereau nord de l'église et porte médiévale condamnée au niveau de la nef des paroissiens.

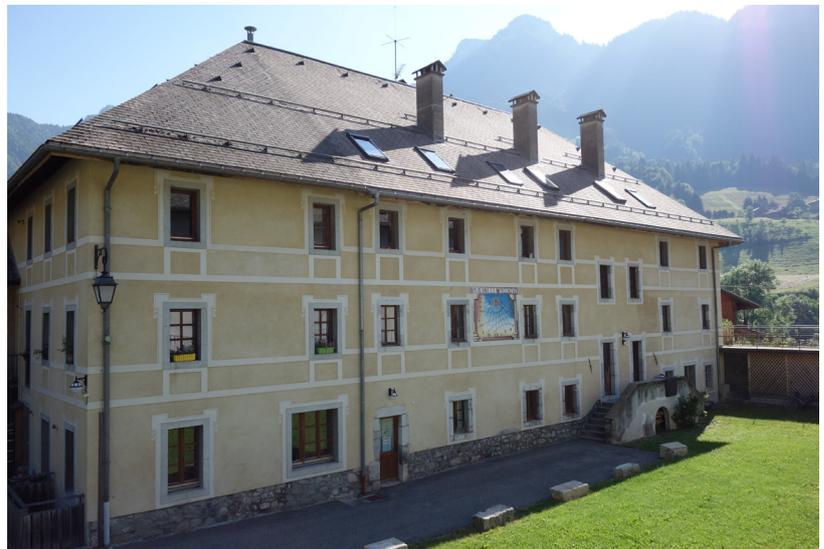
**Fig. 10** - La façade sud de l'aile nord de l'ancien couvent.

Des anciens bâtiments conventuels bâtis au nord de l'église et en contrebas ne subsiste que l'aile du couvent opposée à l'église (fig. 10). Ce bâtiment, qui mesure 28,80 m de longueur dans l'œuvre pour 13,40 m de largeur pour une superficie de 385,92 m<sup>2</sup>, n'est plus relié à l'église en raison de la destruction des ailes latérales et du cloître. Transformé en musée (rez-de-chaussée) et logements loués par la commune, il s'organise sur quatre niveaux, dont un sous les combles du bâtiment. En façade sud, une double volée d'escaliers permet d'accéder à une cage d'escaliers intérieurs qui dessert l'ensemble des étages, depuis les caves jusqu'aux combles (pl. III). Une inscription gravée sur la façade nord indique que le couvent a été reconstruit depuis les fondations entre 1645 et 1668 par l'abbé Marc-Antoine de Granery<sup>8</sup>. En 2021, nous avons observé dans le mur de la façade sud de l'aile nord et sous les escaliers intérieurs et extérieurs une ouverture, considérée initialement comme une porte et numérotée **POR 2060** (fig. 11 et 12). Désormais appelée **OUV 2060**, elle mesure 1,12 m de largeur et est visible sur

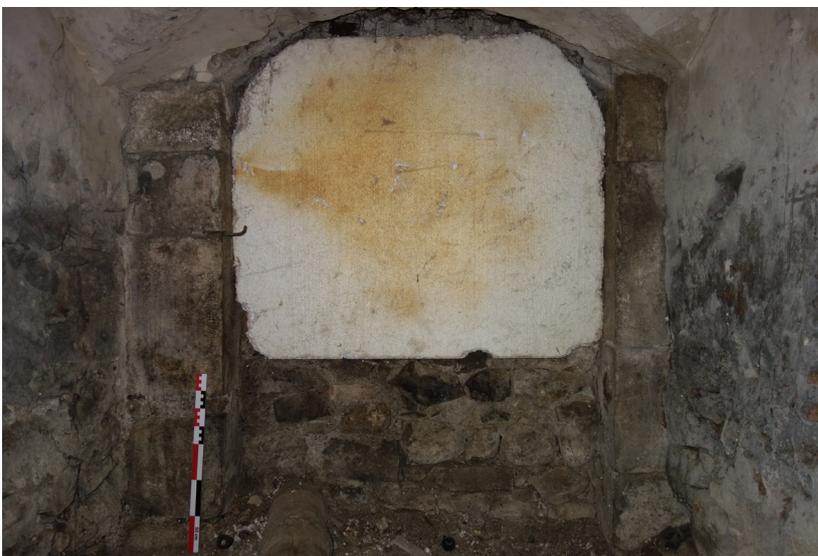
**Fig. 11** - Ouverture dans l'aile nord (OUV 2060) vue depuis l'intérieur.

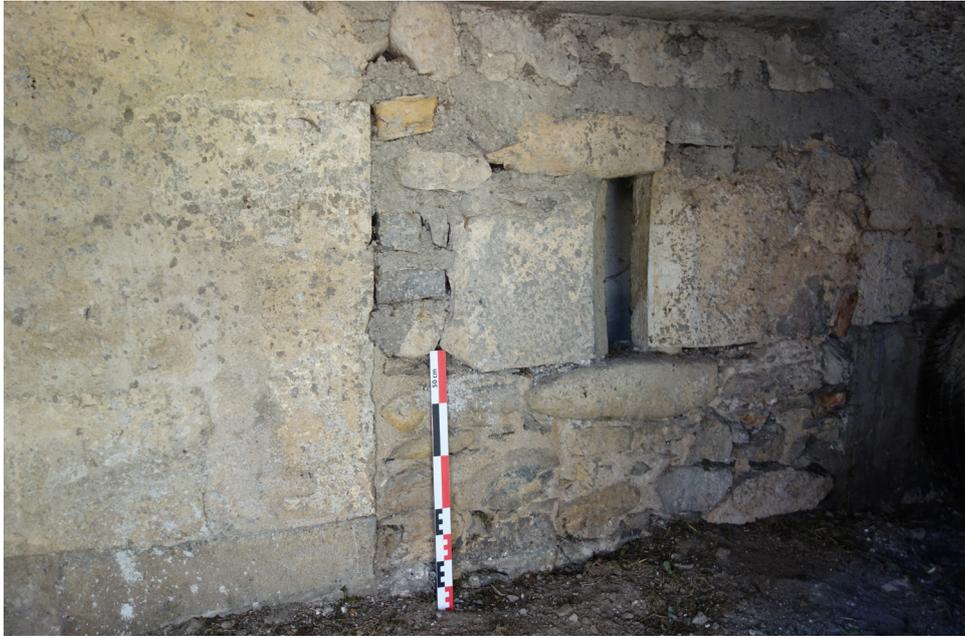
**Fig. 12** - Ouverture dans l'aile nord (OUV 2060) vue depuis l'extérieur.

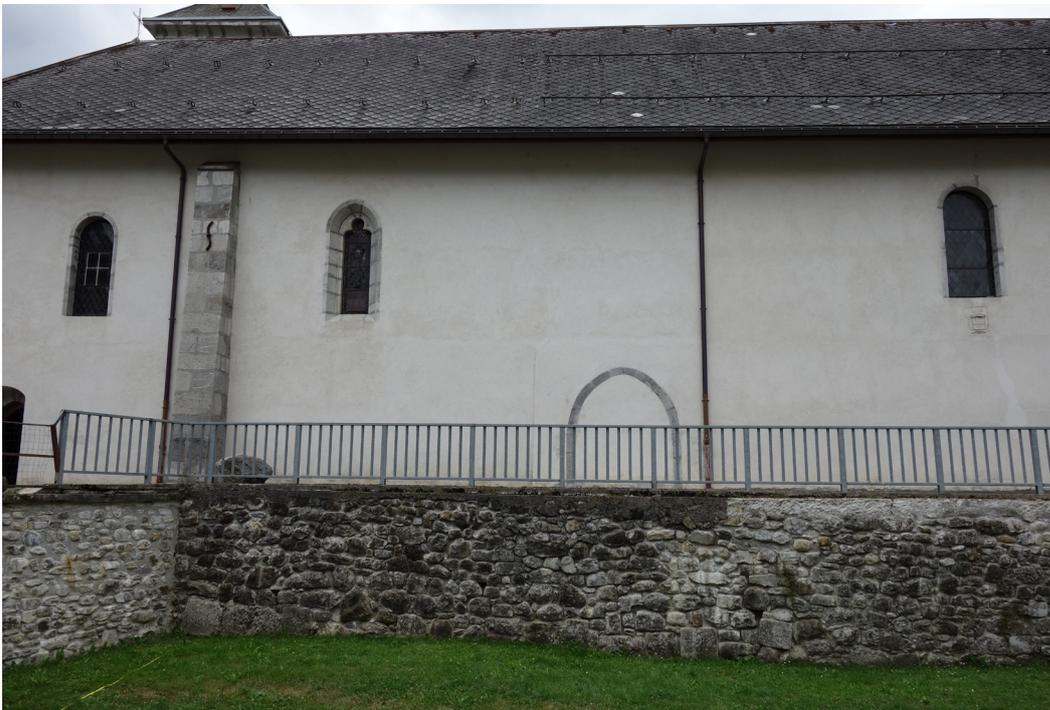
**Fig. 13** - Mur de soutènement de la parcelle de l'église (n° 17).

L'espace entre l'église et l'aile nord de l'ancien couvent, mesurant 18,20 m de longueur nord-sud, est divisé en deux. Tout au sud, un mur soutient une terrasse et un passage (parcelle n° 17) qui dessert la façade nord de l'église et une entrée secondaire qui donnait dans la nef (fig. 13). Entre ce passage et l'aile nord, une vaste pelouse (parcelle n° 16) mesurant 14 m de longueur ne laisse rien deviner des vestiges du cloître et des ailes latérales du couvent qui s'y trouvent. À l'est de cette pelouse, un second mur de soutènement perpendiculaire au premier délimite une autre parcelle de jardin qui ferme le site abbatial (n° 412, fig. 14). Mesurant 10,20 m de largeur est-ouest pour 22,60 m de longueur nord-sud, elle reprend l'emplacement de l'aile orientale des bâtiments conventuels à l'époque moderne.

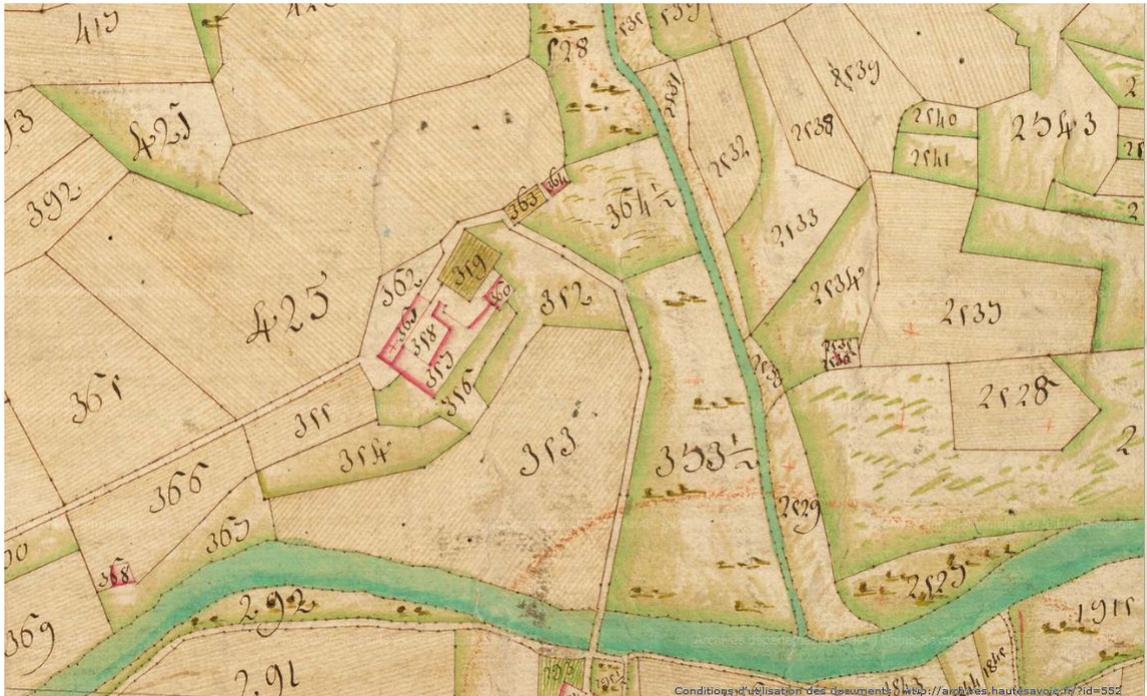
**Fig. 15** - Extrait du cadastre sarde, dressé vers 1730.  
ADHS, 1Cd278 copie.

Du côté ouest du site, quelques bâtiments sont rattachés à l'aile nord (fig. 2). La « maison de la place » fait actuellement l'objet de travaux pour la transformer en centre culturel (bibliothèque municipale et salle d'exposition). Il s'agit d'un bâtiment ancien, représenté sur le cadastre et des plans du XVIII<sup>e</sup> siècle, qui accueillait autrefois les écuries et le four de l'abbaye. Enfin, une ancienne grange qui appartenait aux chanoines dans les années 1730 et qui est représentée sur le cadastre sarde (fig. 15, n° 364) existe toujours; c'est aujourd'hui une propriété privée.

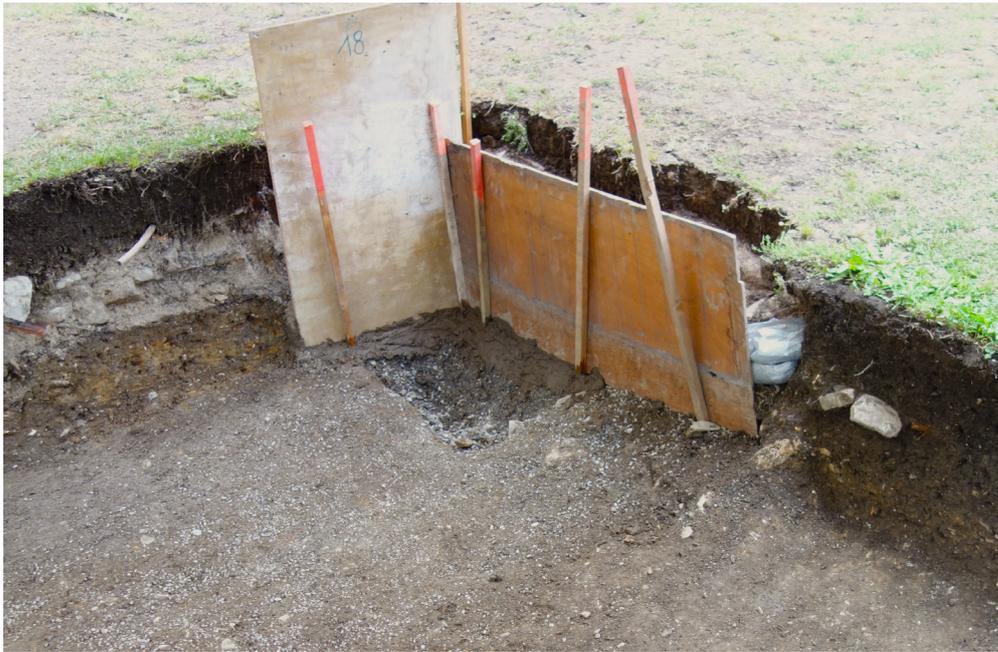
**Fig. 21** - Installation d'un blindage dans l'angle nord-est du sondage en raison de la réouverture partielle du sondage 4-1 (2021).

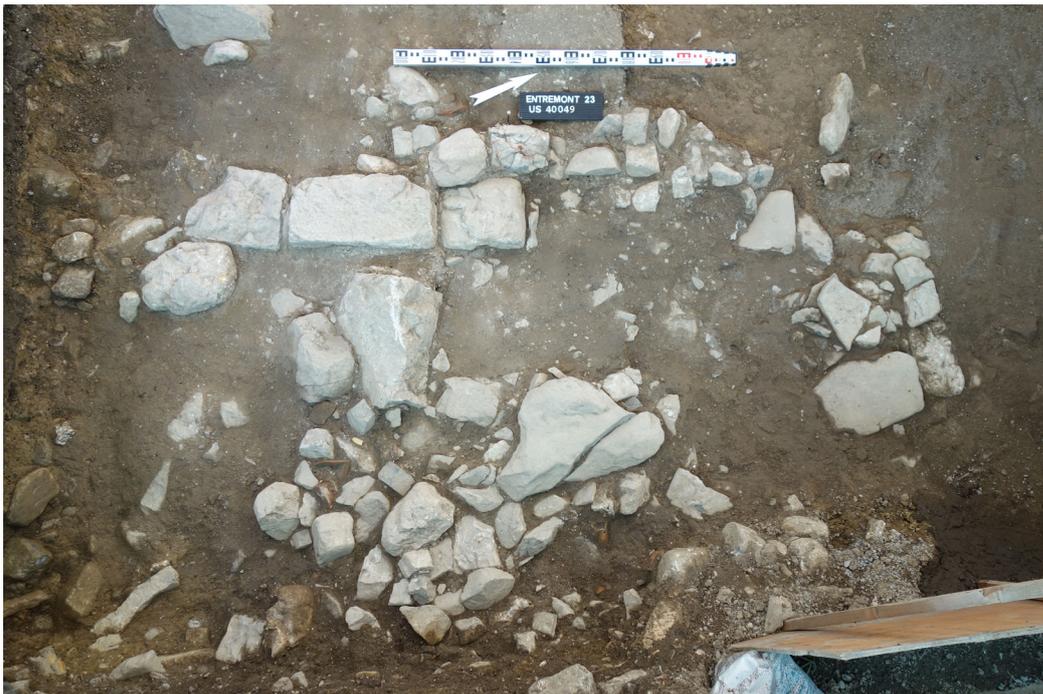
**Fig. 22** - Apparition de l'US 40 049 qui recouvre le bassin.

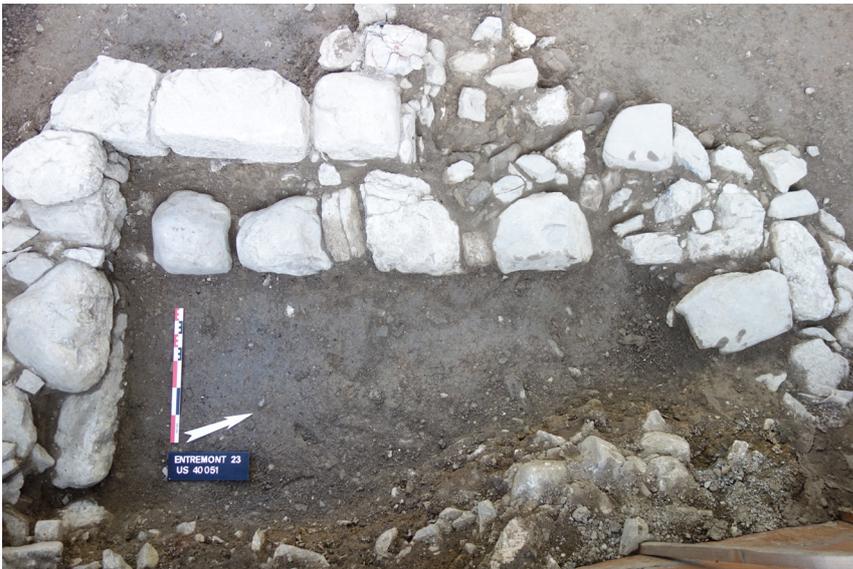
**Fig. 23** - Apparition de l'US 40 051 qui recouvre directement le dallage du bassin.

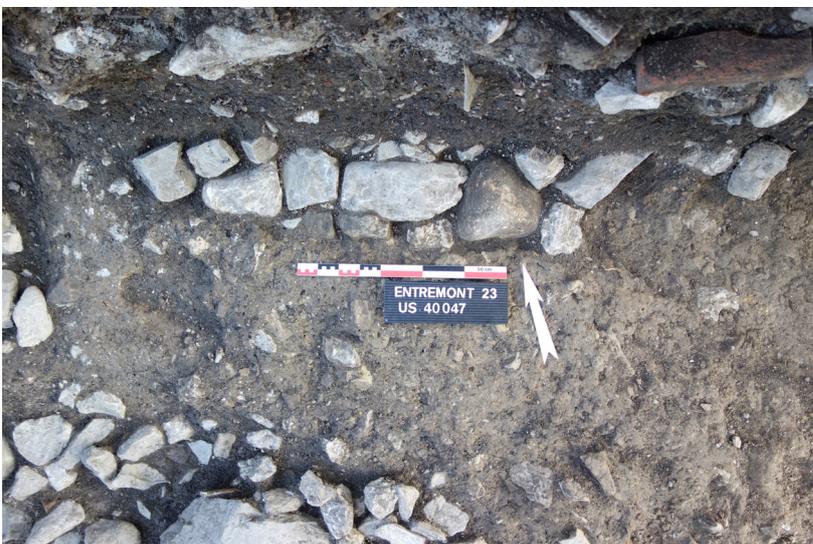
**Fig. 25** - Vue générale de la maçonnerie MAC 4021.

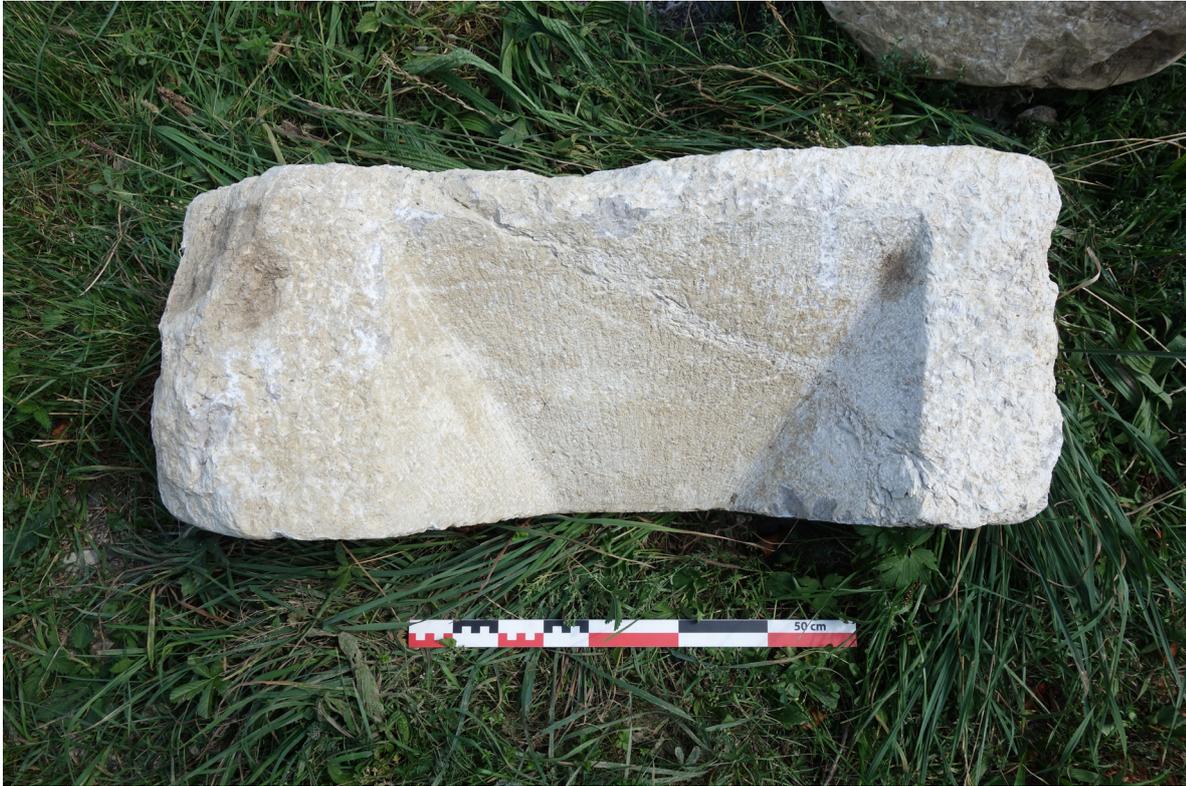
**Fig. 32** - Bloc 1 découvert lors de travaux de terrassement en 2023 aux abords du site abbatial.  
© Lisa Donati.

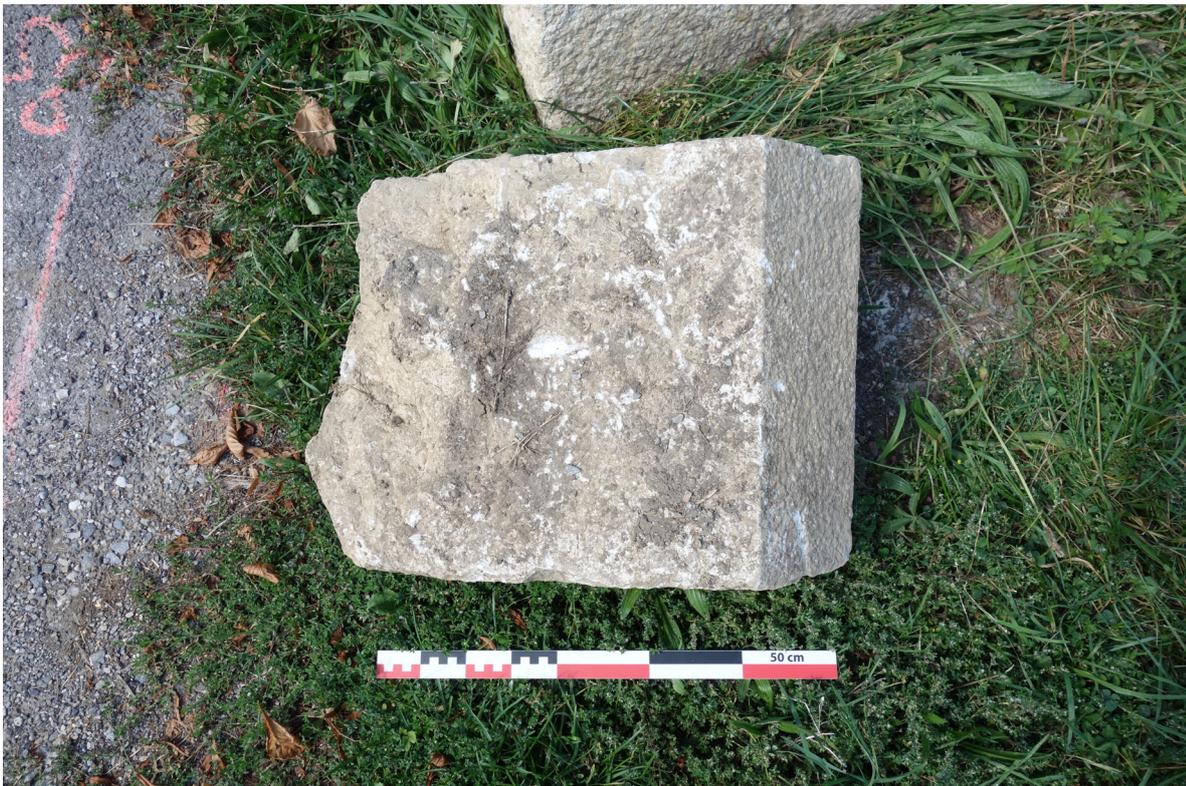
**Fig. 33** - Bloc 2 découvert lors de travaux de terrassement en 2023 aux abords du site abbatial.  
© Lisa Donati.

-Le bloc 2 mesure environ 0,55 m x 0,42 m x 0,35 m. De forme trapézoïdale et assez irrégulière (fig. 33), il possède huit faces au total dont une brute, les autres étant taillées. Contrairement au

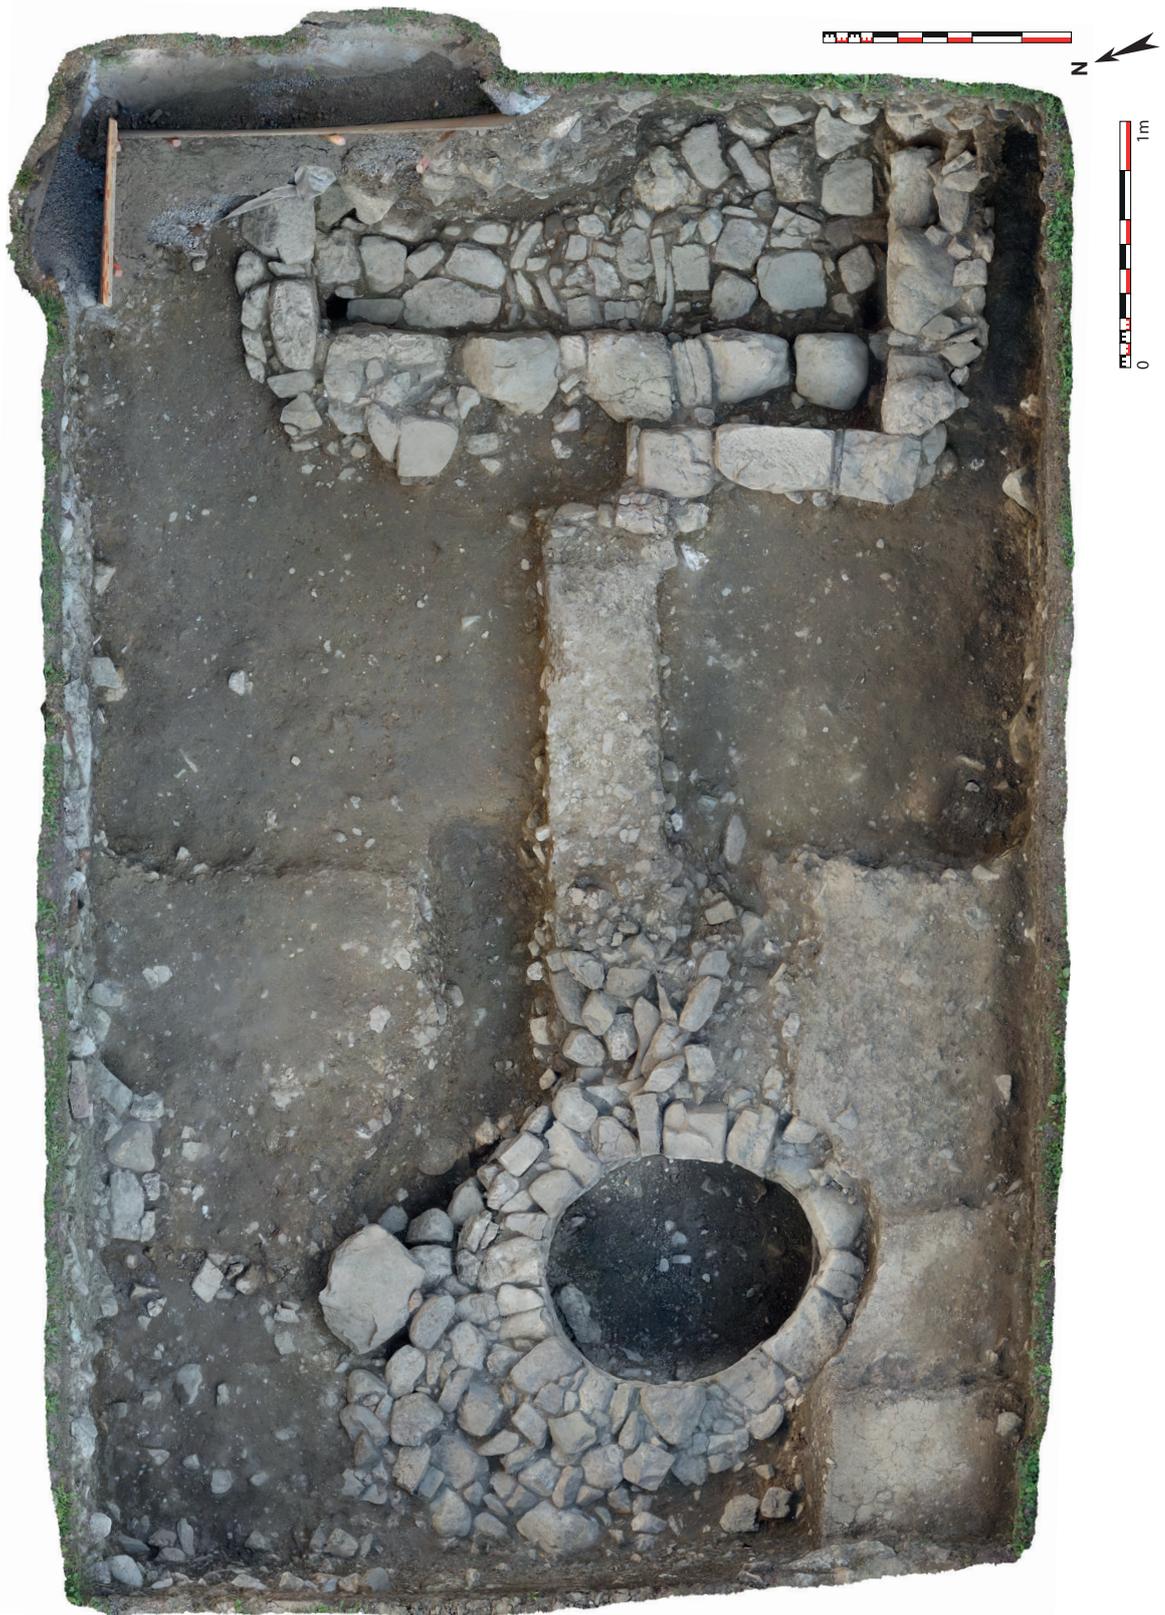
**Planche XI**

Orthoimage du sondage en fin de fouille.

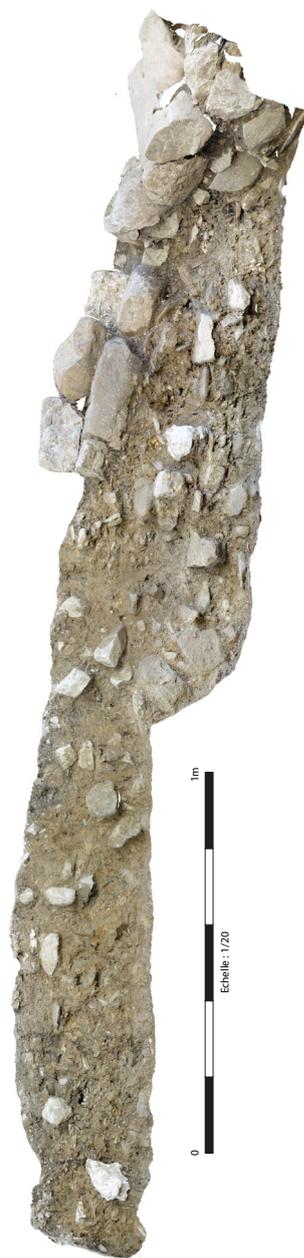
**Planche XII**

Relevé de la maçonnerie interne du puits réalisé d'après photogrammétrie.

Orthoimage de la coupe médiane, est-ouest, vue depuis le nord.

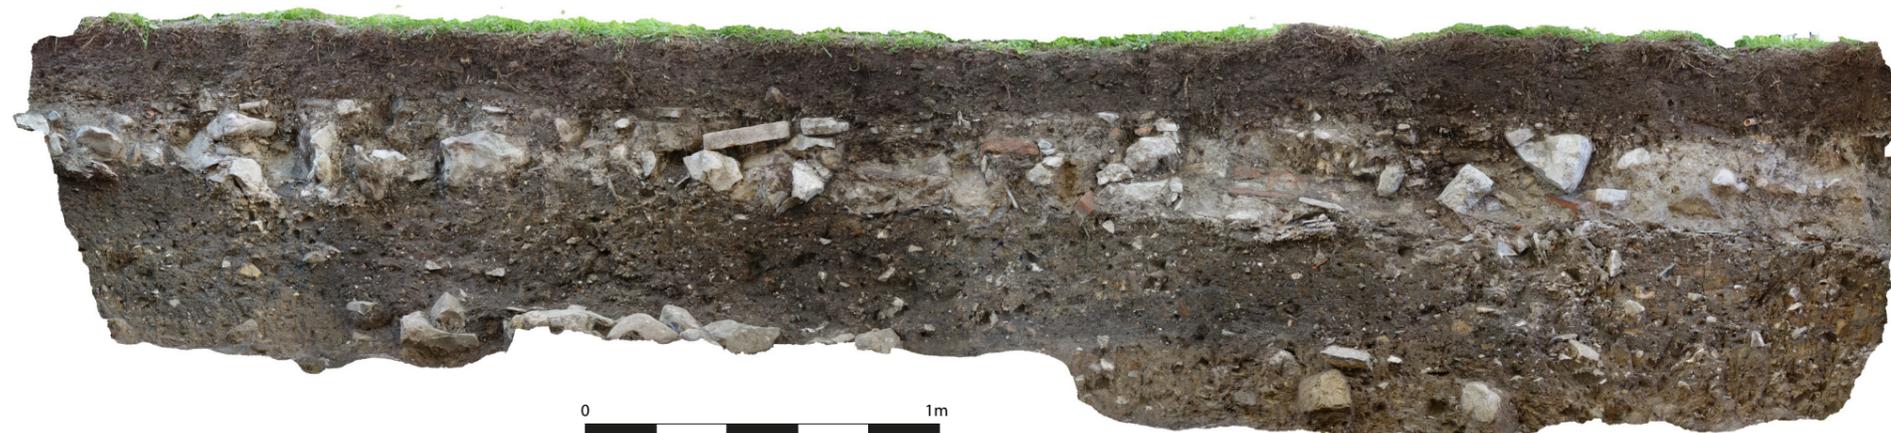
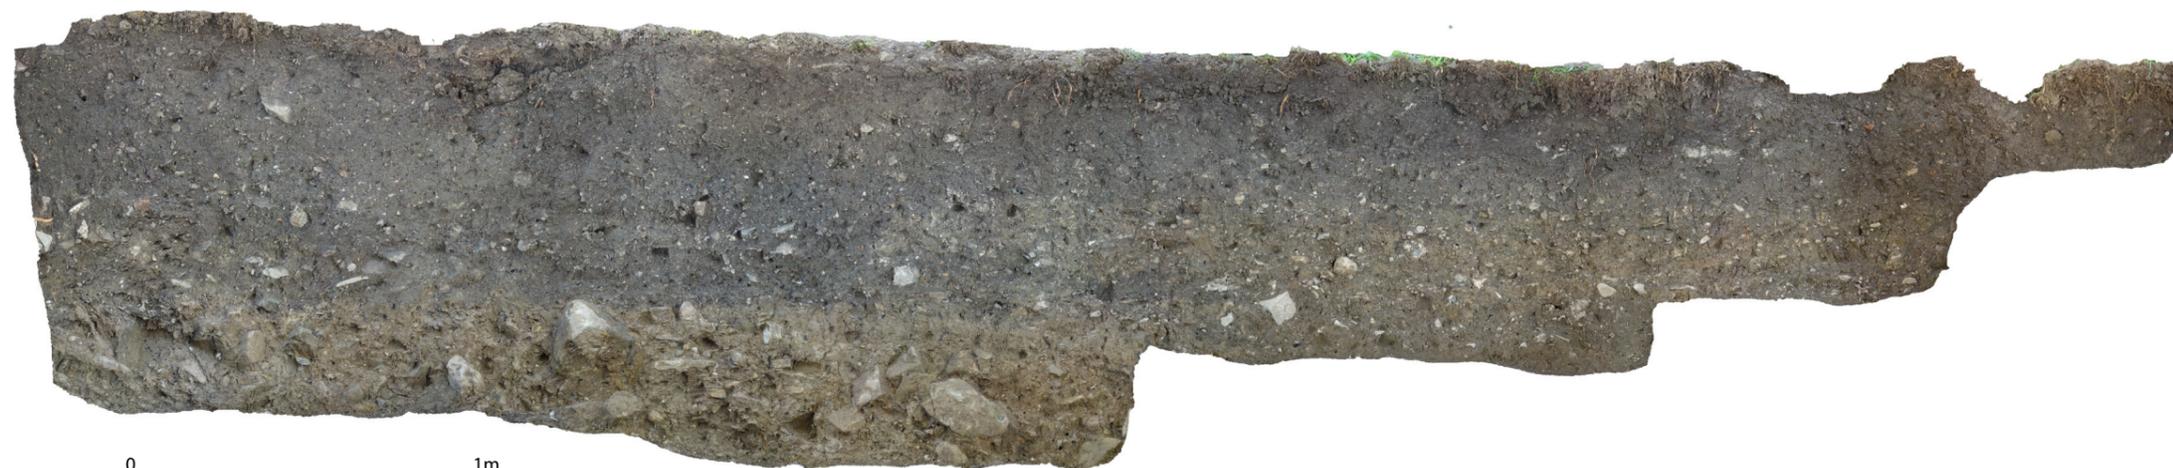
**Planche XIII**

Orthoimages des coupes septentrionale et méridionale.

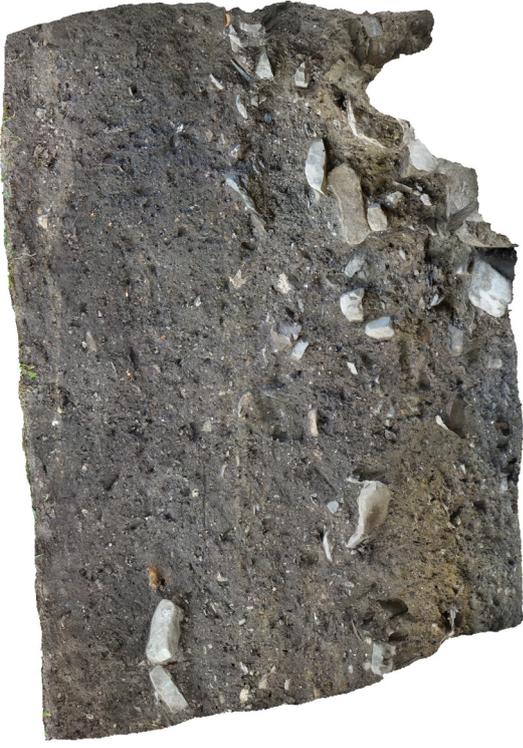
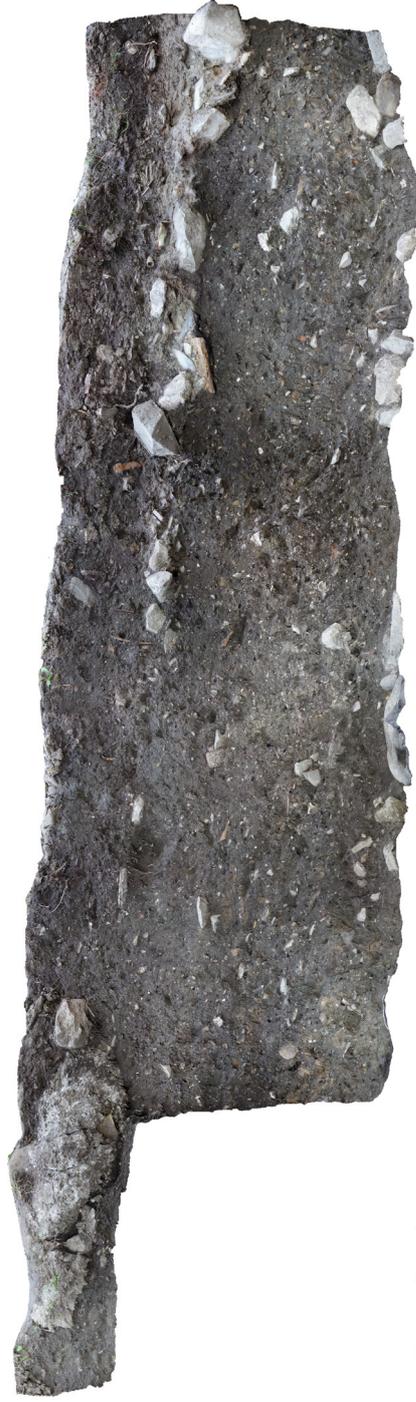
**Planche XV**

Orthoimages des coupes orientale et occidentale.
