# Une vision de l'aménagement des montagnes au XIX<sup>e</sup> siècle : les photographies de la RTM

Jean-Paul Métaillé

Jean-Paul Métaillé. Une vision de l'aménagement des montagnes au XIX<sup>e</sup> siècle : les photographies de la RTM. *Revue Géographique des Pyrénées et du Sud-Ouest*, 1988, 59 (1), pp.35-52. <hal-01440276>

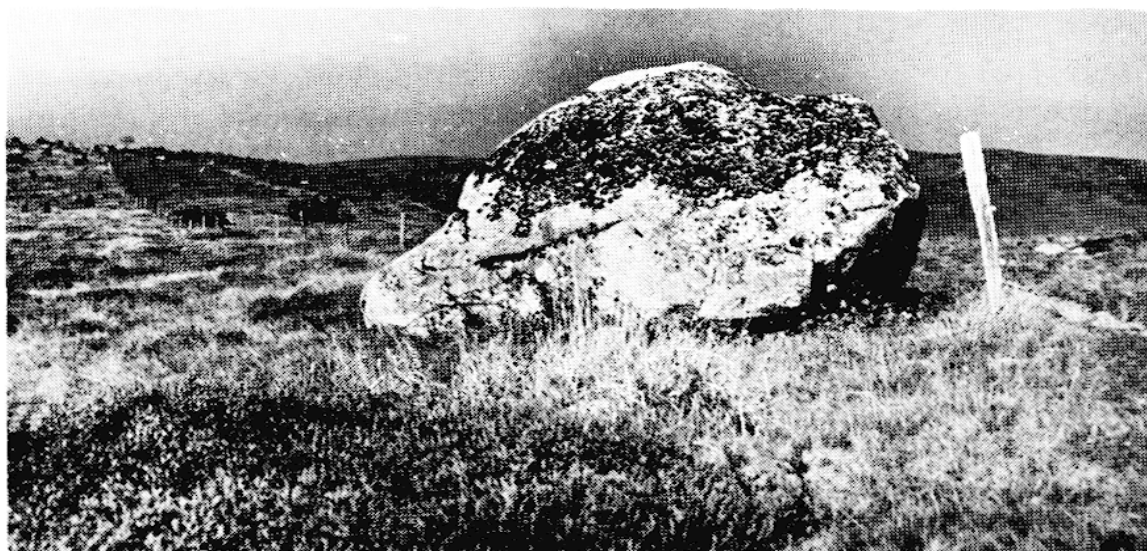
**PHOTO 4**

Billère, 1985 (cliché Métailié)

En 1987, une clôture établie depuis plusieurs années, séparant Billère, à gauche, très peu pâturé, et Benqué, à droite, bien pâturé (génisses en contention), bien visible au milieu de la photographie 4, met en évidence à la fois le rôle de la pression pastorale et la stabilité de l'ensemble. La biomasse globale a beaucoup augmenté et de

nombreux génévriers piquètent le parcours. Du côté de Benqué, le ton gris sombre signale une dominance visuelle des bruyères : les herbacées sont tondues à ras comme en 1880; du côté de Billère, la croissance des graminées non broutées les fait paraître dominantes : des relevés réalisés de part et d'autre de la clôture ont montré en réalité une proportion ligneux-herbacées identique des deux côtés; la différence n'est donc que physiologique; quant aux génévriers, ils sont à la merci du moindre écobuage.

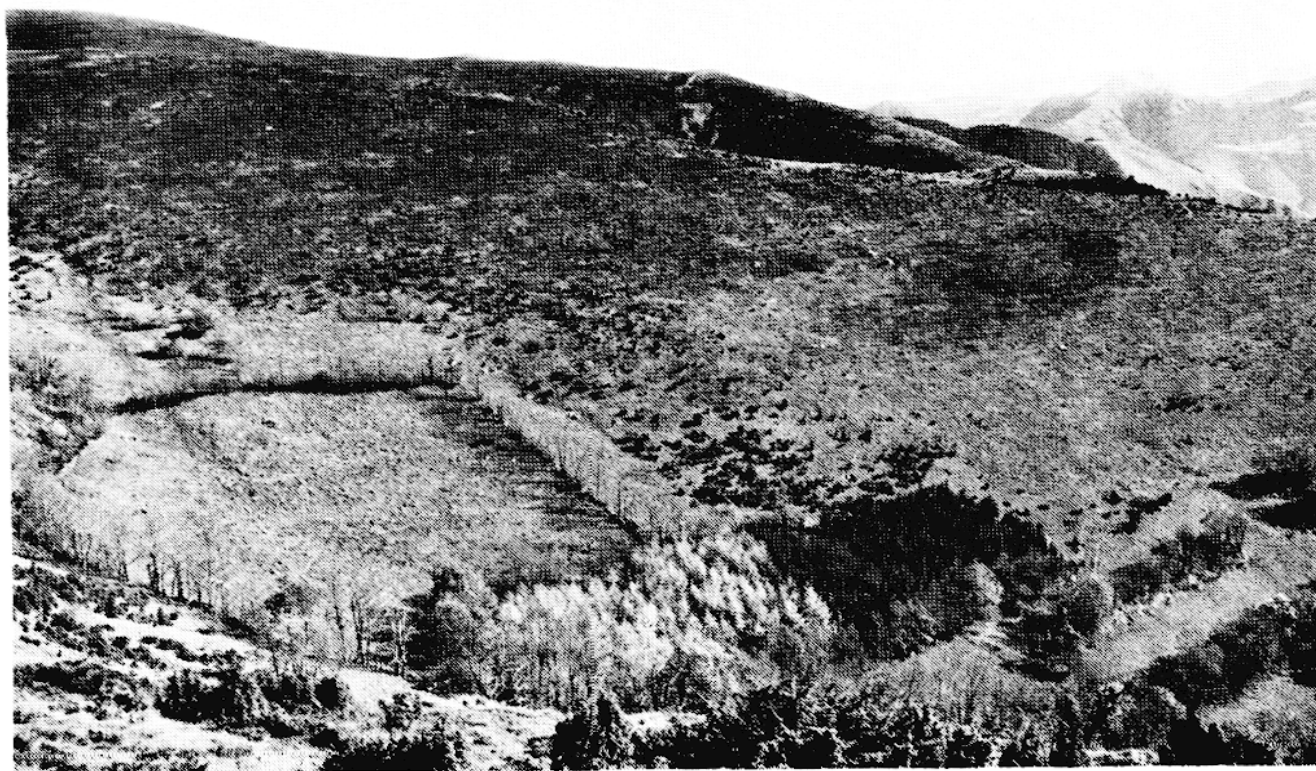
PHOTO 6

Poubeau, 1987. (Cliché Métaillé).

Des photographies (5 et 6), prises au-dessus de Poubeau montrent cette homogénéité et cette stabilité générales; en 1948, la pression pastorale n'était guère différente de celle du XIX<sup>e</sup> siècle sur ce bas versant à proximité des prairies de fauche. Depuis 1948, l'évolution a été modeste : piquetage de génévriers, plus grande densité des landes à bruyères, qui n'ont pas été brûlées depuis longtemps. Sur 40 ans, malgré la diminution de la pression pastorale, — le troupeau est passé de 400 à 195 ovins —, la stabilité est étonnante.
